## Amortisörlerde sızıntıların fark edilmesi

**Amortisörlerin serviste kontrolü esnasında piston çubuğunun contaları çoğu zaman yanlışlıkla hasarlı diye teşhis edilebilmektedir.**

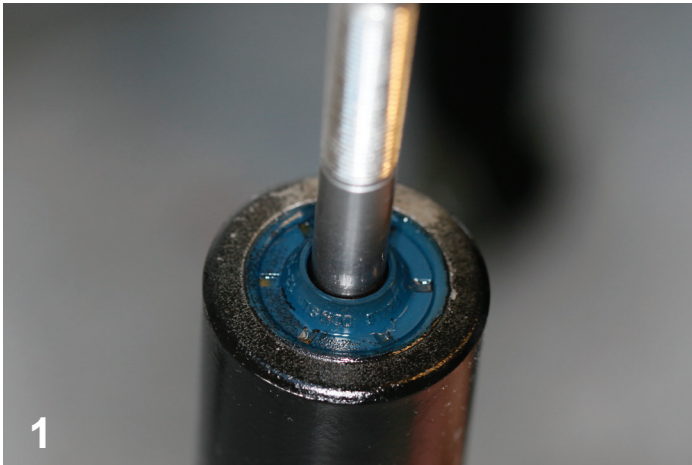
Amortisör araca monte edildikten sonra işletim esnasında ısındığında, fazlalık olan montaj gresi sıvılaşabilir ve böylece dışarı sızan hidrolik yağ gibi görünebilir.

Şekil 1'de, sıvılaşmış montaj gresine, ancak sağlam contalara sahip olan bir amortisör görülmektedir.

Gereksiz reklamasyonları ve bununla bağlantılı olan montaj işlerini önlemek için, ilgili yüzeylerin temizlenmesi ve bir test sürüşü sonrasında tekrar sızdırmazlık kontrolü yapılması gerekir. Şüpheli durumlarda bu işlemin tekrarlanması gerekir.

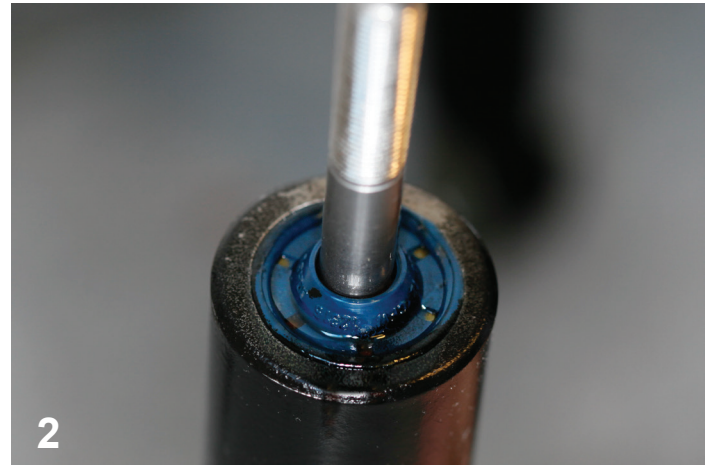
**Sadece büyük miktarda sıvı sızması ve amortisör etkisinin önemli derecede etkilenmiş olması halinde bir hasardan söz edilebilir.**

Şekil 2'de ise hidrolik yağ izleri açık bir şekilde görülmektedir.
