## TRW制动产品 非质量原因常见故障

## 道路千万条，安全第一条

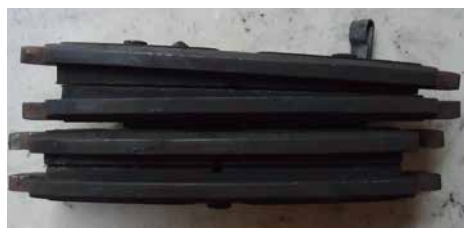
### 锥形刹车片

**现象：**刹车片磨损成上宽下窄或前宽后窄等同一片刹车片厚度不一致的锥形

**原因：**卡钳导向销卡滞，卡钳体变形，刹车片装配异常，刹车片滑槽卡滞都可能造成锥形刹车片。这会导致摩擦材料的不均匀磨损，产生制动异响，制动跑偏 或行驶跑偏

**对策：**更换刹车片  
维修或更换卡钳导向销或卡钳总成

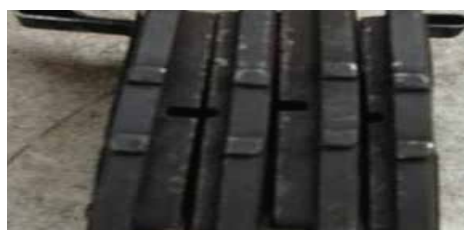
### 厚薄刹车片

**现象：**一套刹车片中各单片的磨损程度、厚薄差异较大

**可能原因：**卡钳活塞回位不良导致刹车片出现拖磨，或卡钳导向销和刹车片滑槽卡滞。导致车辆制动时会发生侧偏现象，刹车片使用寿命减少。制动异响，制动性能下降

**对策：**更换刹车片  
维修或更换卡钳（卡钳滑动导轨和卡钳活塞）

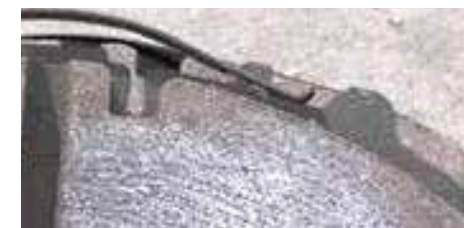
### 全镜化刹车片

**现象：**刹车片表面全部形成高度光亮层

**原因：**紧急或长时间制动，工作表面形成光亮而坚硬的碳化膜。在摩擦制动时产生高频振动和噪音。这种情况常见于磨合期内非正常磨合的刹车片上

**对策：**沙皮打磨刹车片表面

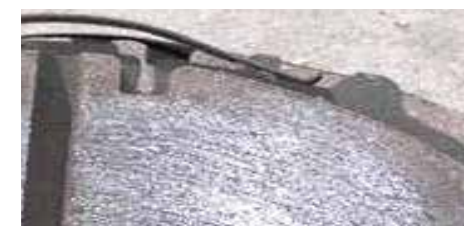
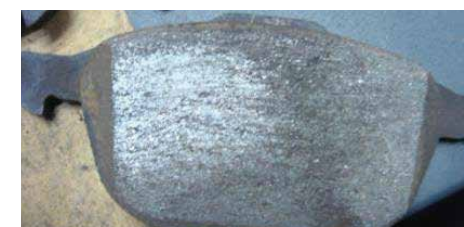
### 部分镜化刹车片

**现象：**刹车片表面部分被磨成象镜子一样光亮

**可能原因：**安装刹车片时没能正确装入支架滑槽 或刹车片短时间内产生连续高温或过热的刹车盘片遇到水，产生淬火现象。部分镜化的刹车片摩擦系数降低，制动性能降低，容易产生异响

**对策：**若是轻微镜化，则只需打磨刹车片  
若镜面现象严重，则需更换刹车片  
检查刹车盘，如有异常则需更换

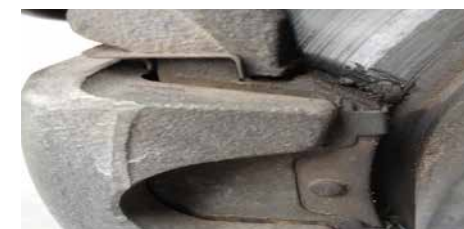
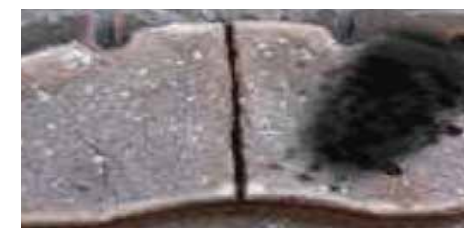
### 油脂刹车片

**现象：**刹车片表面被油污、油脂或制动液污染

**原因：**刹车片在更换过程中浸到油脂或制动液从制动卡钳中泄露出来。导致长时间制动时油污处会冒烟，制动力降低，制动时车辆会发生侧偏

**对策：**找到污染原因，并进行修复，杜绝再次发生  
更换刹车片

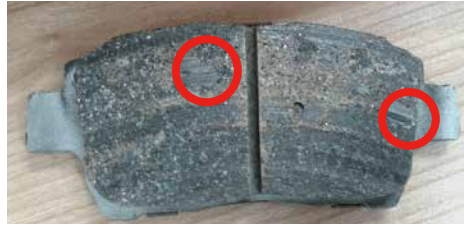
## 金属转移刹车片

**现象:** 刹车片表面有金属箔片, 金属转移到刹车片上

**原因:** 刹车片长时间处于高温状态, 刹车片与刹车盘发生热粘接, 刹车盘表面剥落到刹车片上。卡钳卡滞导致制动过程中产生异响、抖动, 损伤刹车盘, 制动性能下降

**对策:** 更换刹车片和刹车盘  
检查卡钳

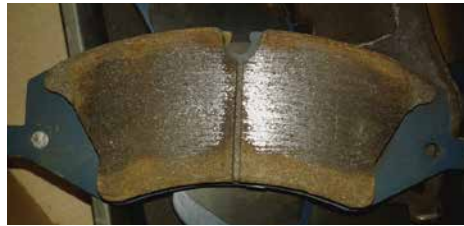
## 凹凸面刹车片

**现象:** 刹车片表面凹凸不平或有不均匀磨损划痕形成凹凸面刹车片

**原因:** 刹车盘表面不平整 或盘片之间没有完全接触导致刹车片不规则磨损, 产生制动异响, 制动性能下降

**对策:** 更换刹车盘  
视情况更换刹车片

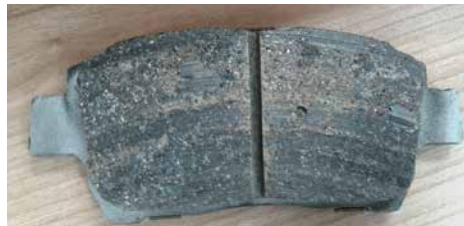
## 淬火刹车片

**现象:** 颗粒嵌入刹车片, 形成淬火刹车片

**原因:** 过热的刹车盘片遇到水, 产生淬火现象, 致使刹车盘表面物质侵入到刹车片中。这种现象会导致制动过程中产生异响, 损伤刹车盘

**对策:** 更换刹车片和刹车盘

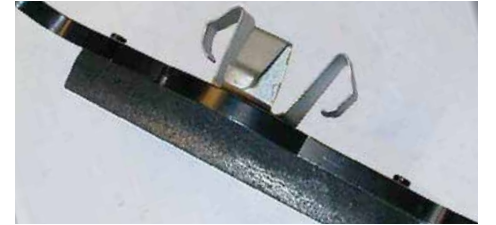
## 刹车片背板损坏

**现象:** 刹车片背板弯曲、开裂、损坏

**原因:** 装配不当, 或卡钳支架变形。背板损坏会导致刹车片磨损不均匀, 制动性能下降, 产生噪音

**对策:** 更换刹车片及支架

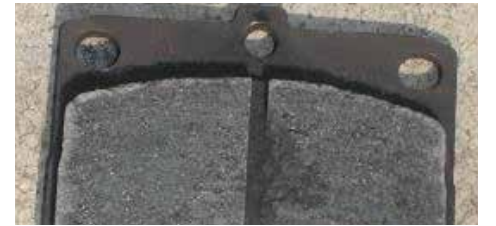
## 刹车片边缘碎裂

**现象:** 刹车片表面边缘产生碎裂痕迹

**原因:** 卡钳导销, 活塞或刹车片卡滞从而导致制动片长时间高温、刹车片粘接材料失效、摩擦材料碎化及剥落, 这种现象会加速刹车片磨损, 制动性能下降, 同时会产生噪音

**对策:** 更换刹车片  
维修或更换制动卡钳

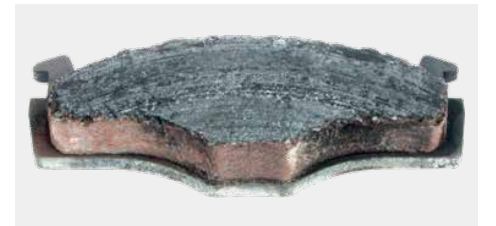
## 摩擦材料焦化

**现象:** 刹车片表面部分被烧焦或边缘呈现白色粉化, 摩擦材料发生焦化。

**原因:** 手刹未放或未放到底导致刹车片温度长时间过高或卡钳或制动片卡滞产生严重拖滞现象。这种现象会导致摩擦材料变酥脆, 易产生碎片、裂缝和边缘粉化, 从而使制动性能急剧下降, 制动片快速磨损

**对策:** 更换刹车片  
检查卡钳及刹车片的安装  
查找、修复过热原因, 常见如卡钳活塞回位故障

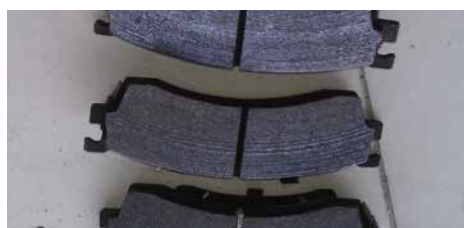
## 刹车片有突出型沟槽

**现象:** 制动噪音, 刹车片表面出现圆周方向的沟槽

**原因:** 旧刹车盘上有明显沟槽。会导致制动力不足, 产生噪音和抖动

**对策:** 更换制动盘

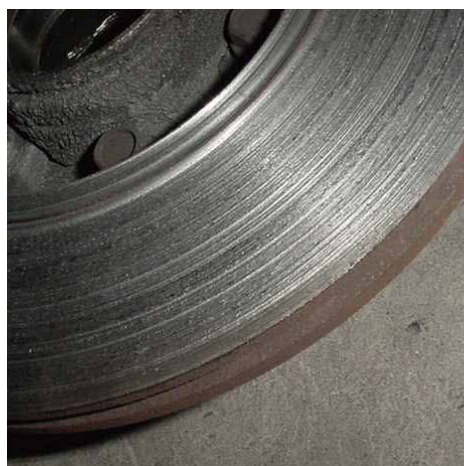
## 盘片之间有异物

**现象:** 刹车片和刹车盘表面都有凹槽

**原因:** 在安装或客户在使用中盘片之间有异物且硬度较高, 会导致刹车片损坏, 刹车盘损坏, 产生制动噪音

**对策:** 根据损坏情况决定是否需要更换刹车盘和刹车片

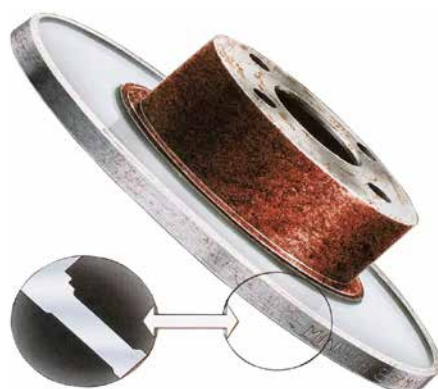
## 台阶盘

**现象:** 刹车盘边缘出现“台阶”, 产生制动抖动

**原因:** 刹车盘正常磨损超过最小厚度

**建议:** 更换一对新的刹车盘

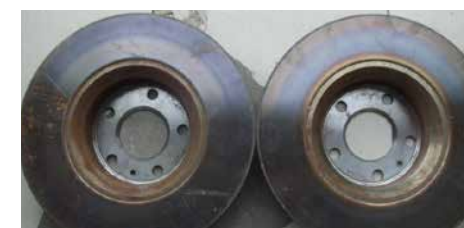
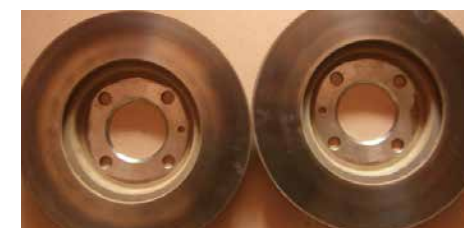
## 发蓝盘

**现象:** 刹车盘发蓝, 制动性能下降, 易产生抖动

**原因:** 持续高速制动(激烈驾驶、连续下坡)

造成制动过载, 使刹车盘表面持续高温;

制动卡钳卡滞(影响回位)

**建议:** 更换一对新的刹车盘

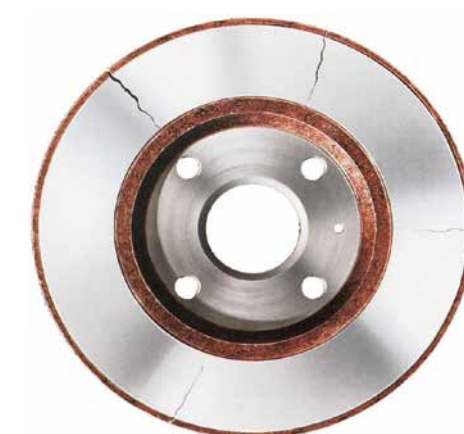
## 开裂盘

**现象:** 刹车盘表面出现裂纹, 产生制动抖动

**原因:** 频繁的紧急制动, 过载的制动力使刹车盘出现热衰退, 热失效

**建议:** 更换一对新的刹车盘

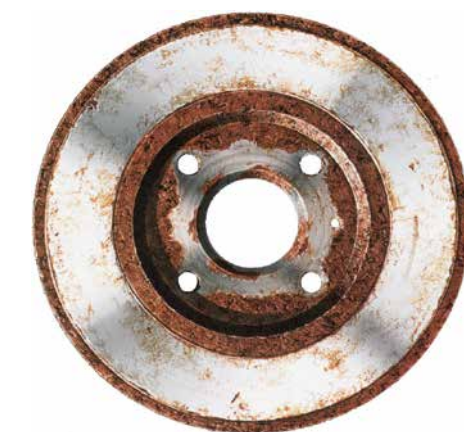
## 生锈盘

**现象:** 刹车盘表面生锈, 产生制动异响

**原因:** 车辆长时间未行驶; 暴露在潮湿或盐分环境下之后

**建议:** 多次制动去除锈迹; 更换一对新的刹车盘
