Koppeling / type XTend

Koppeling / type SAC

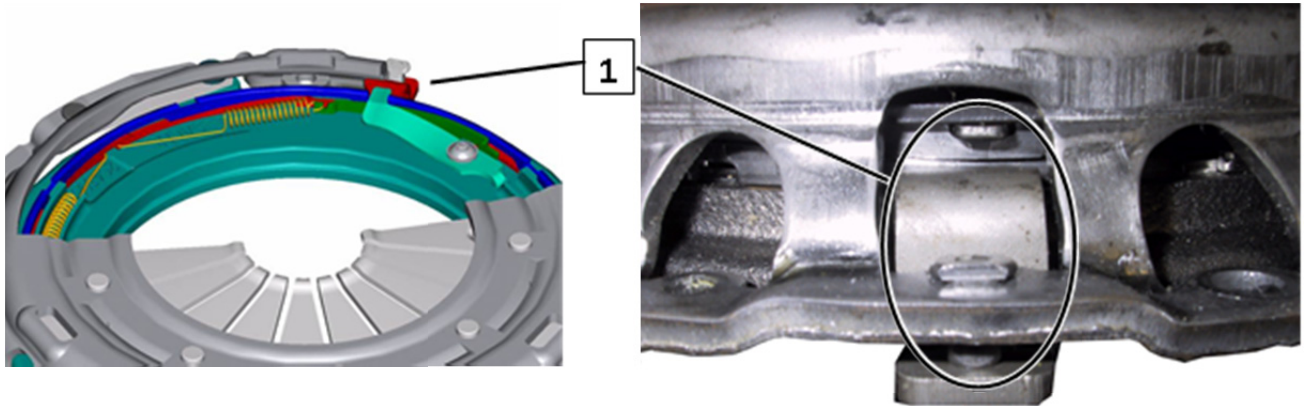
Afb. 1: Als de koppeling wordt geleverd, zit de behuizingsaanslag los. Als de drukgroep aan het vliegwiel wordt vastgeschroefd, wordt de aanslag vastgezet. Deze kan dan niet meer worden bewogen.

1 Behuizingsaanslag

Hergebruik van XTend-drukgroep:

De behuizingsaanslag (1) moet loskomen van het koppelingshuis. Het kan zijn dat hier enige druk voor nodig is. Als de behuizingsaanslag niet loszit, wordt het stelmechanisme geactiveerd. Een terugstelling is dan niet meer mogelijk.

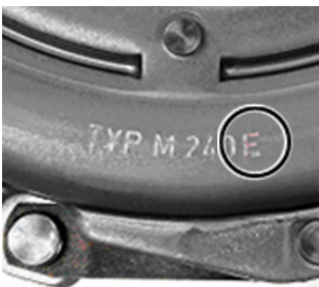
Afb. 2: Bij Xtend-koppelingen eindigt het typenummer altijd met de letter "E". Voorbeeld: M 240 E

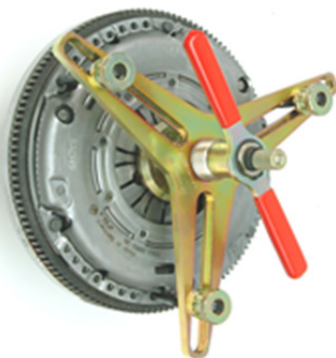
Afb. 3: Spanner met centreerpen

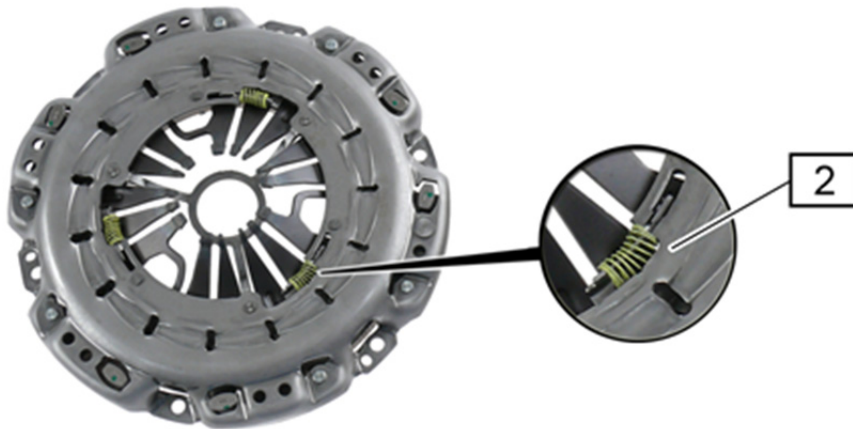
Afb. 4: Zonder vergrendelingsstuk

2 Stelveren

Bij het inbouwen van de koppeling moet voorzichtig te werk worden gegaan. Anders kan de basisinstelling (fabrieksinstelling) veranderen, waardoor de koppeling niet meer goed werkt.
Voor het inbouwen en uitbouwen van de zelfstellende drukgroep zonder vergrendelingsstuk moet de spanner met de centreepen worden gebruikt (afb. 3). Hierdoor wordt voorkomen dat de behuizing kromtrekt en dat het koppelingspedaal gaat trillen en de koppeling ongecontroleerd wordt gesteld.

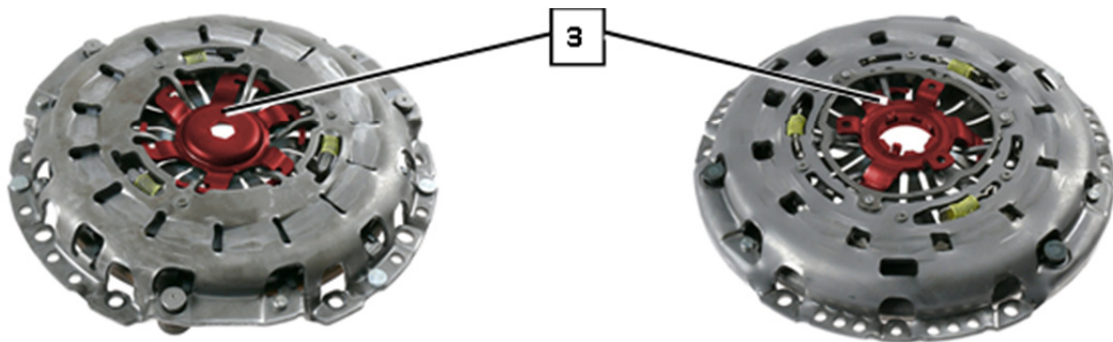
Afb. 5: Met vergrendelingsstuk (BMW)

Afb. 6: Met vergrendelingsstuk (Audi, SEAT, Skoda, VW)

3 Vergrendelingsstuk

Vóór het inbouwen van de koppeling de axiale slingering van de meeneemschijf controleren: maximumwaarde 0,5 mm.
Koppelingen met vergrendelingsstuk (3) worden met een speciale centreepen gecentreerd.
Het vergrendelingsstuk (3) pas **na** het inbouwen van de koppeling verwijderen (afb. 5 en afb. 6)!
We adviseren altijd ook de drukgroep, de koppelingsplaat en het druklager te vervangen.
