A kéttömegű lendkerék hatástalanítja a motor lengéseit, kíméli a sebességváltót és csökkenti a zajokat.

A kéttömegű lendkerék ellenőrzése

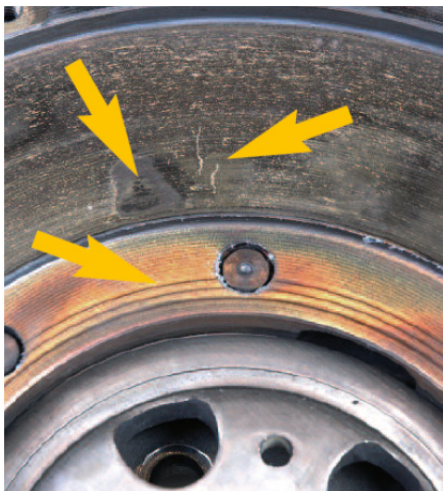
A másodlagos lendkerék túlmelegedése

A kuplung szakszerűtlen használata, például hosszú csúsztatás.

- A hőhatás által megszűnik a csillapító zsír kenőhatása. A csúszótalpak, rugótányérok és rugók szárazon mozognak el egymáson.
- Korlátozott, ill. nem biztosítható tovább a lengéscsillapító funkció.
- A forró pontok a kuplung rángatását okozhatják.

Egyértelműen felismerhető az elszíneződésekről és a hőrepedésekről.

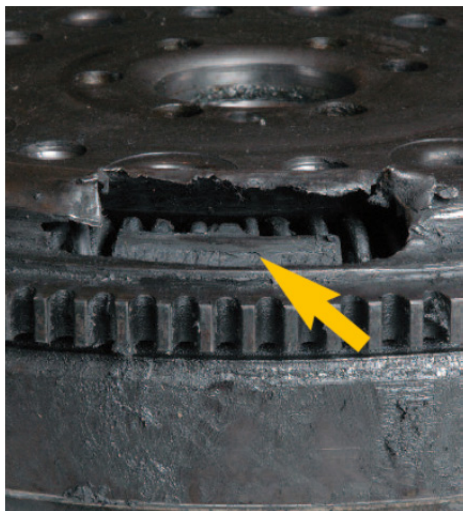
Elsődleges lendkerék átkopott

A teljes kéttömegű lendkerék szélsőséges mechanikus túlterhelése

- Tönkremennek a belső alkatrészek
- Szélsőséges esetekben a belső alkatrészek átkoptatják az elsődleges lendkerék házát.
- Ez a kéttömegű lendkerék teljes tönkremenetelét okozza.

A zsír kilépéséről is felismerhető.

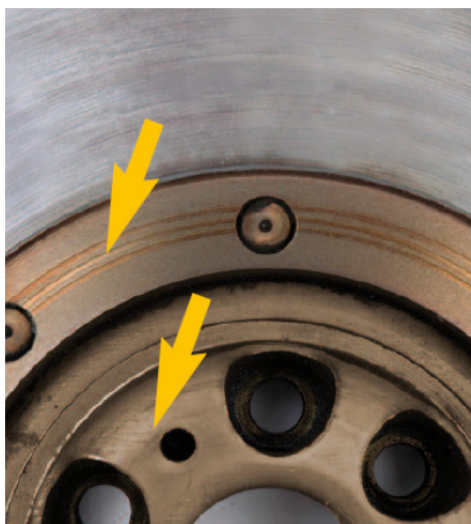
Túlmelegedési jelek a másodlagos lendkerék belső részén

Az axiális csapágyazás kopása az elsődleges és a másodlagos lendkerék között mechanikus túlterhelés miatt.

A hőhatás által megszűnik a csillapító zsír kenőhatása. A csúszótalpak, rugótányérok és rugók szárazon mozdulnak el egymáson.

Egyértelműen felismerhető az elszíneződésekről, valamint a szokatlan menetzajról, amely kikuplungolásakor felerősödik.

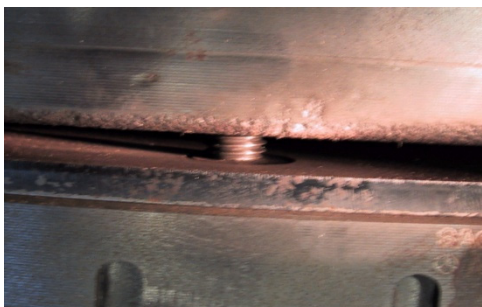
Kéttömegű lendkerék mozgásképtelen

Az elsődleges és másodlagos lendkerék túl hosszú kuplungszerkezet-rögzítő csavarok használata miatt elmozdíthatatlan egymáshoz képest.

- Nincs lengéscsillapító hatás
- Nincs zajcsillapító hatás
