SCANIA

Kuva 1: Irrotinlaakeri-työsylinteriyhdistelmä

**Hydraulinen irrotusjärjestelmä: jarrunesteen vaihto, huuhtelu ja ilmaus****! HUOMIO**

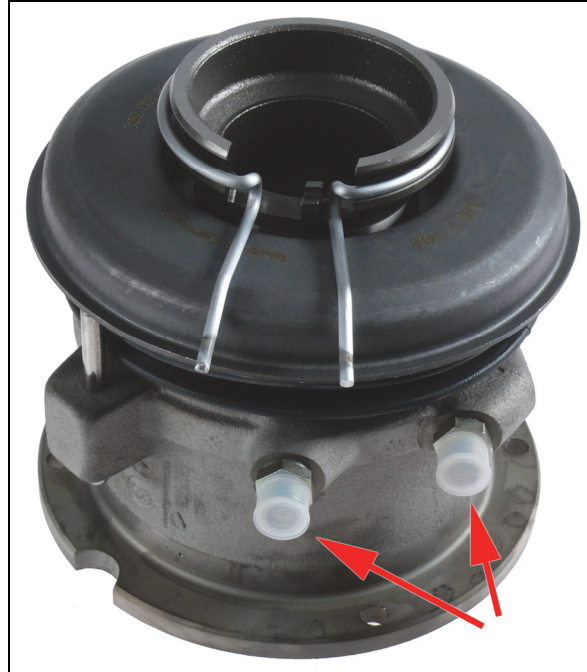
- Lika, kytkimen kuluminen, moottori- ja vaihteistoöljy vaurioittavat irrotinlaakeri-työsylinteriyhdistelmää.
- Johtoihin päässyt öljy saa tiivisteet turpoamaan, mikä aiheuttaa vuotoja.

Tiivistä kaikki liitännäjohdot sopivilla suojakansilla (kuva 1) heti virtajohtojen aukaisemisen jälkeen, jotta likaa ei pääse sisään.

- Irrotinlaakeri-työsylinteriyhdistelmän ennenaikaiset vauriot voidaan ehkäistä noudattamalla huolto-ohjeita.
- Käytä hydraulisessa toimijärjestelmässä ainoastaan uutta jarrunestettä (DOT3 tai DOT4).
- Useat reklamaatiot tiukasta valvontajärjestelmästä voidaan korjata huuhtelemalla ja ilmaamalla (→ sivu 2).
- Pidä kaikki ehdottoman puhtaana aina, kun työskentelet hydraulisen irrotusjärjestelmän parissa. Jopa pieni määrä mineraaliöljyä saa tiivisteet turpoamaan.
- Vaihda kaikki vuotavat moottorin ja vaihteiston tiivisteet.
