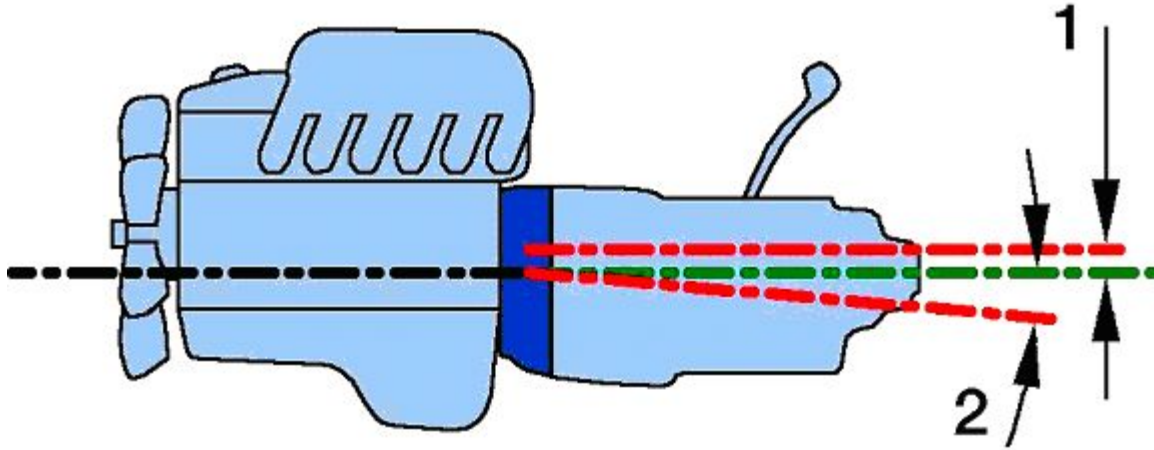
sl. 1

Vrlo često dolazi do oštećenja spojke uslijed nedoravnatosti između radilice i ulaznog vratila mjenjača. U idealnom slučaju su oba vratila kod montiranog prigona u istoj ravnini, dakle nadovezuju se. U slučaju nedoravnatosti vratila odstupaju od tog idealnog položaja. Razlikuju se paralelni i kutni pomak (sl. 1).

1 Paralelni pomak

2 Kutni pomak
