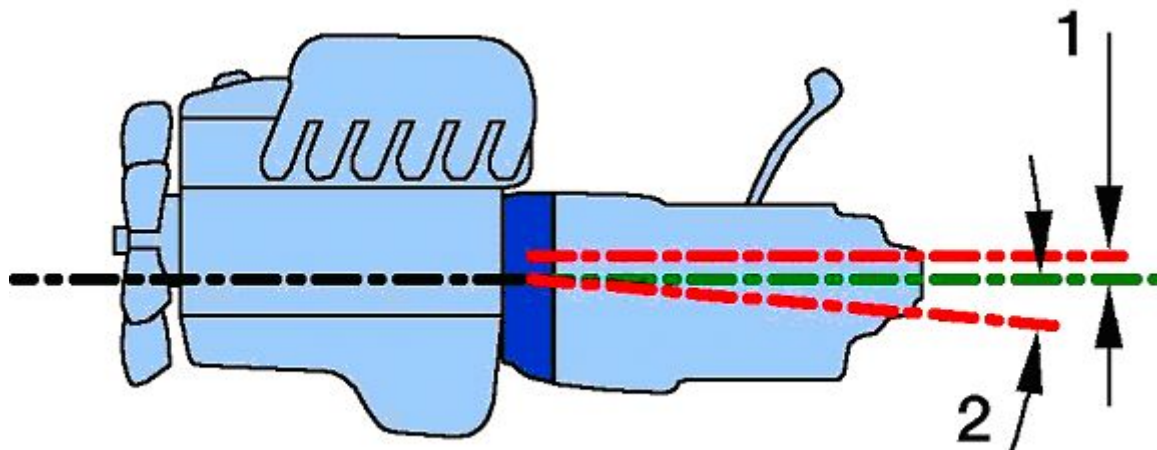
Fig. 1:

1 Paralelno pomeranje

2 Ugaono pomeranje
