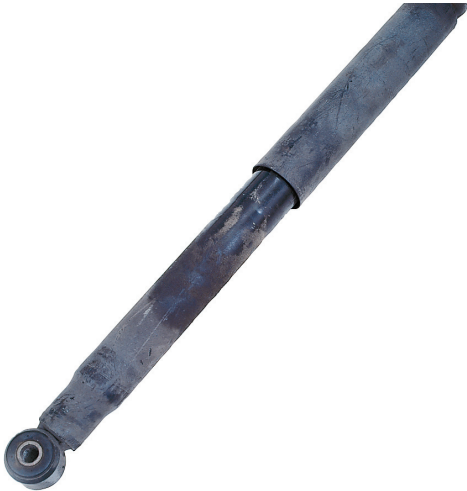
Fig. 1: Ölnebel am Stoßdämpfer

- Bei jedem Hub nimmt die Kolbenstange eine sehr geringe Ölmenge aus dem Arbeitsraum.
- Bei höheren Arbeitstemperaturen ist nicht zu vermeiden, dass sich der entstehende Ölnebel auf dem Behälterrohr niederschlägt.
- Mit zunehmender Einsatzzeit kann dieser Ölnebel auf ca.  $\frac{1}{3}$  des trockenen Behälterrohres sichtbar sein. Dies ist kein Fehler / Mangel.
- Nie die Stoßdämpfer nach einer Regenfahrt beurteilen.

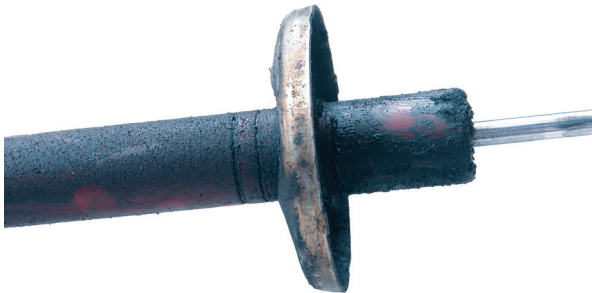
Fig. 2: Deutliche Ölspuren

- Das Behälterrohr ist glänzend ölnass. Die Kolbenstangendichtung ist verschlissen
  - lange Laufzeit
  - harte Beanspruchung
  - Sand oder Straßenschmutz
- Zeigen sich am Behälterrohr Öltropfen, kann dies bei neuen Stoßdämpfern „einmaliges Restöl“ sein, das sich beim Fertigungsprozess über der Führung angesammelt hat.

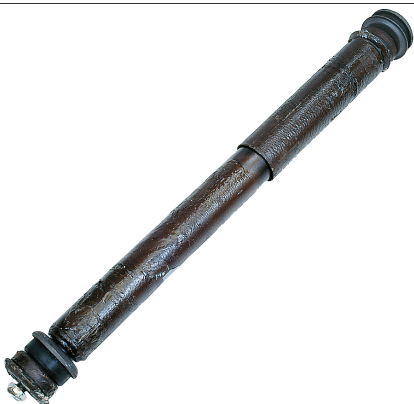
Fig. 3: Unterbodenschutz / Konservierungswachs

- Diese Mittel täuschen einen Ölverlust vor. Sie sind zu entfernen, da die Wärmeabfuhr behindert wird.
- Auch aufgeschleudeter Straßenschmutz wird häufig fälschlicherweise als Undichtigkeit ausgelegt.
