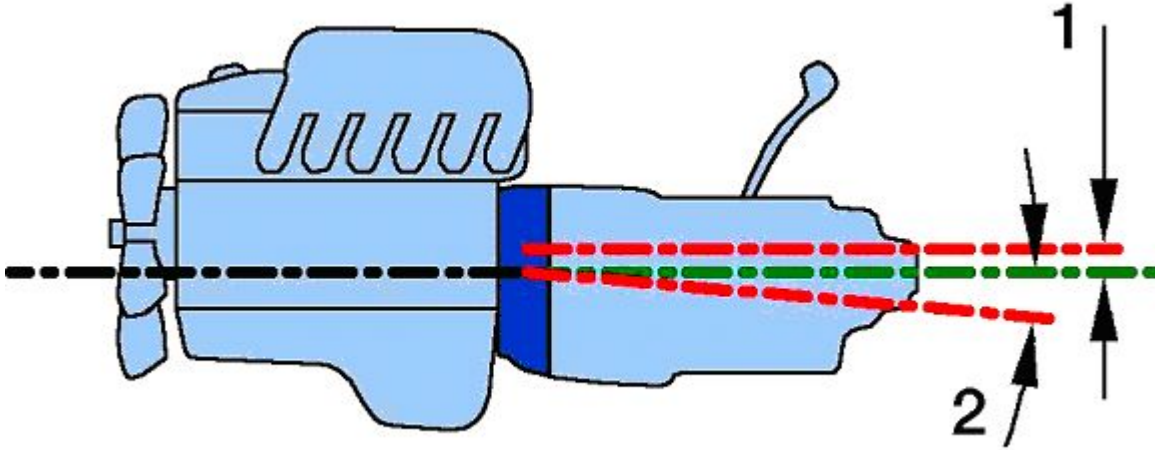
Şek. 1

Kavrama hataları daima krank mili ile tahrikmili arasındaki hizalama hatalarından kaynaklanır. İdeal durumda her iki mil, tahrik ünitesi monte edildiğinde ortak bir orta çizgiye sahiptir, yani hizadadır. Hizalama hatası ise bu ideal durumdan olan sapmalardır. Paralel ofset ile açılı ofset arasında ayırım yapılır (Şek. 1).

1 Paralel ofset

2 Açılı ofset
