**BMW E30 / E36 / E46 / Z1 / Z3**

Til.nro 87-115-A / 88-651-A

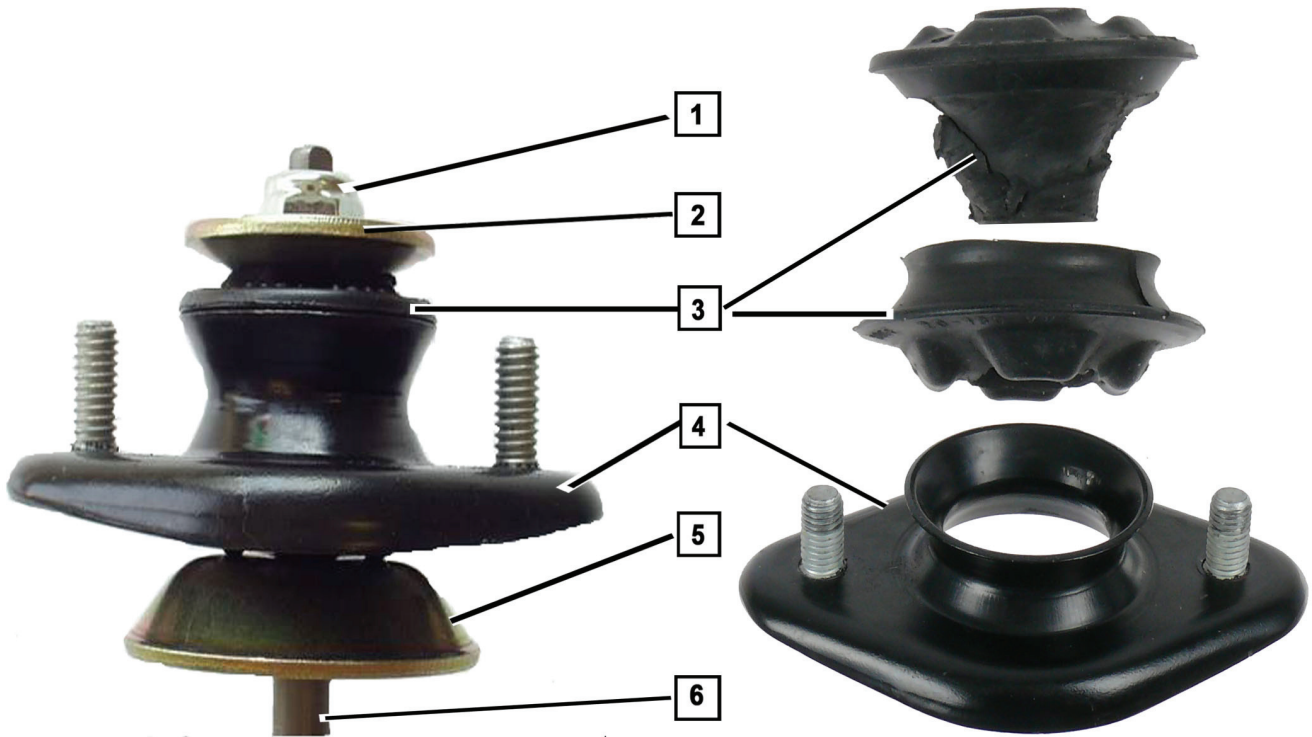
Kuva 1: ehjä joustintuen tukilaakeri kiinnitysosineen

Kuva 2: rikkoutunut joustintuen tukilaakeri

- 1 Männänvarren mutteri
- 2 Pieni lautaslevy
- 3 Joustintuen tukilaakerin kumielementti

- 4 Joustintuen tukilaakerin metallirunko
- 5 Suuri lautaslevy
- 6 Männänvarsi

Joustintuen virheellisen kokoamisen mahdollisia seurauksia:

- Kumielementti (3) repeytyy irti metallirungosta (4) ja siten rikkoutuu (kuva 2)
- Kyseisen kulman iskunvaimennin ei toimi.
- Merkittävästi kovempi melu taka-akselilta.

Asenna osat ilmoitetussa järjestyksessä: kuva 1 (1 - 6)

Noudata asennusjärjestystä joustintuen tukilaakerin vaurioitumisen estämiseksi.
Kiinnitä joustintuki ilmoitettuun kiristysmomenttiin.
