### **Mogući uzroci ugradnje pod naponom i opterećenja savijanjem amortizera**

### Ispravna montaža amortizera u konstrukcijskom položaju

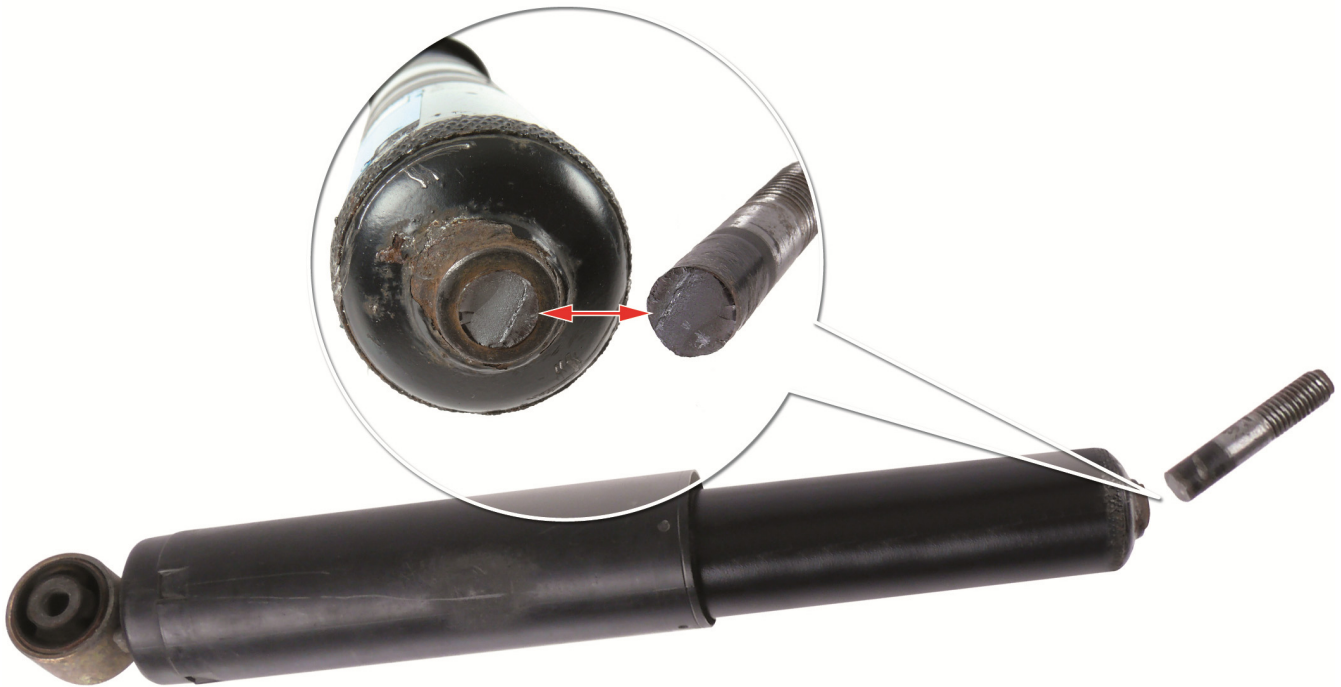
Sl. 1: Prijelom vijka zgloba uslijed promjenjivog opterećenja savijanjem

1. Provjerite da li na vozilu postoje oštećenja uslijed prometne nezgode ili neka druga oštećenja.
2. Montirajte amortizere dok je vozilo podignuto i pritegnite ih **silom ruke**.
3. Spustite vozilo tako da stoji na kotačima (konstrukcijski položaj).
4. Pritegnite vijke zateznim momentom propisanim od strane proizvođača vozila.

Pričvrstite amortizere propisanim zateznim momentom u konstrukcijskom položaju vozila zadanom od strane proizvođača vozila.

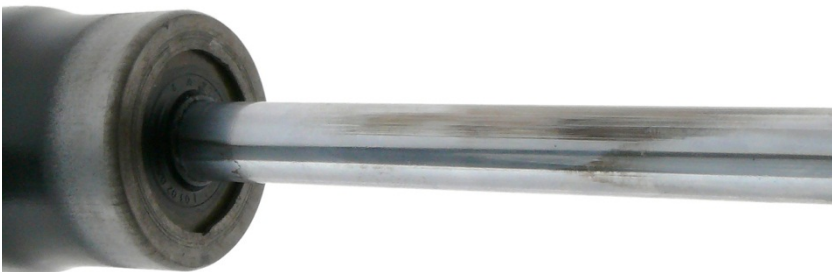
Sl. 2: Sloj kroma klipa amortizera jednostrano istrošen uslijed ugradnje pod naponom

- Pogreška kod montaže: Amortizer je ugrađen pod naponom, tj. nije učvršćen u konstrukcijskoj poziciji.
- Točke pričvršćenja amortizera nisu u liniji.

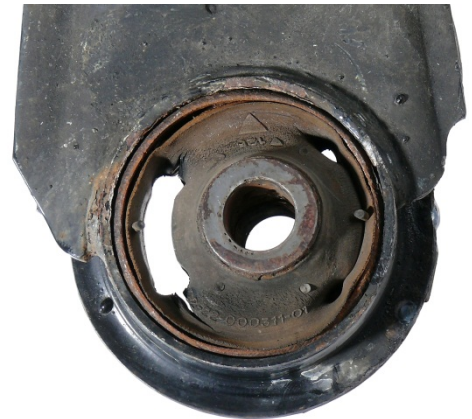
Sl. 3: Gumeno-metalni ležaj neispravan

- Zazor zgloba je prevelik / gumeno-metalni ležaj je neispravan (sl. 3)
- Krivo podešena geometrija osovine
- Vozilo je oštećeno u prometnoj nezgodi ili šteta od nezgode nije stručno popravljena
