**BMW E30 / E36 / E46 / Z1 / Z3**

**Art.nr. 87-115-A / 88-651-A**

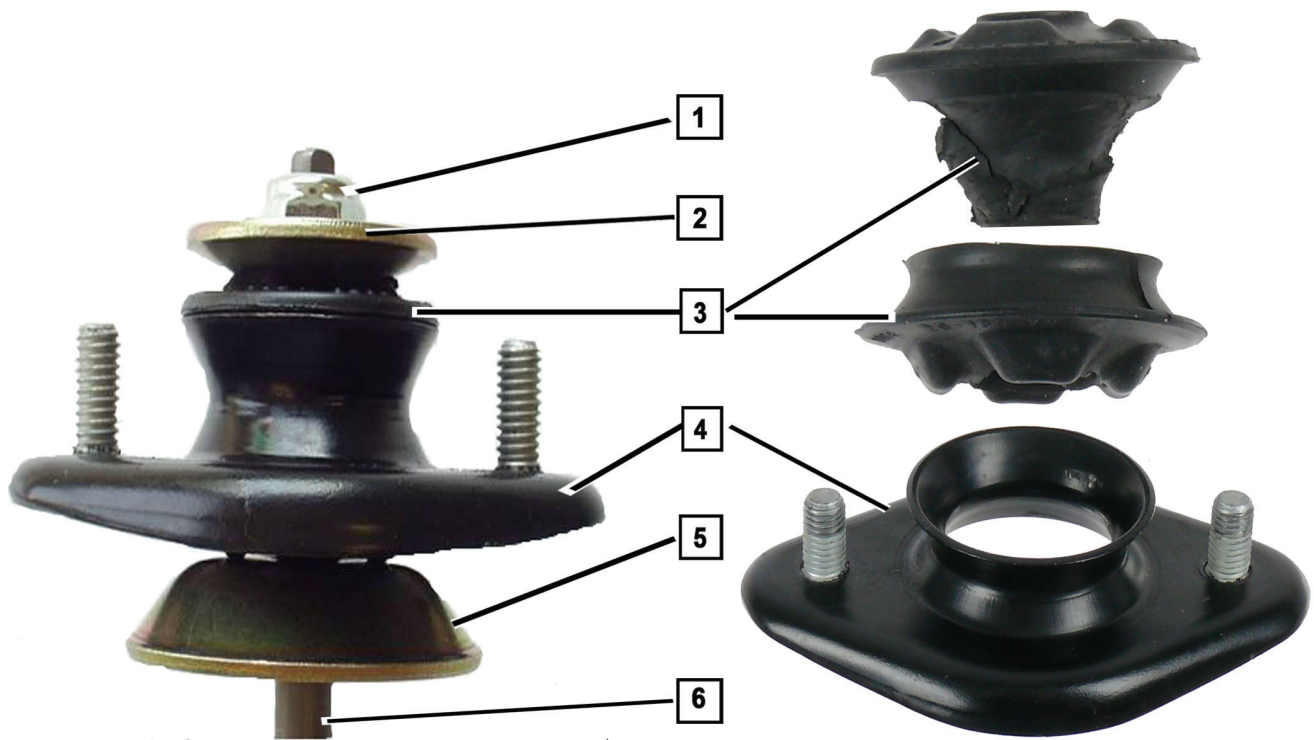
Afb. 1: Intact veerpootsteunlager met aanbouwdelen

Afb. 2: Beschadigd veerpootsteunlager

- 1 Moer zuigerstang
- 2 Schotelring klein
- 3 Rubber element veerpootsteunlager

- 4 Metalen element veerpootsteunlager
- 5 Schotelring groot
- 6 Zuigerstang

Mogelijke gevolgen van een verkeerd gemonteerde veerpoot:

- Het rubber element (3) scheurt uit het metalen element (4) en gaat daardoor kapot (afb. 2).
- De betreffende schokdemper werkt niet meer.
- Duidelijk waarneembare geluiden bij de achteras.

Monteer de aanbouwdelen in de aangegeven volgorde: afb. 1 (1 - 6).

Houd de montagevolgorde aan om beschadigingen aan het veerpootsteunlager te voorkomen.

Bevestig de veerpoot met het voorgeschreven aantrekmoment.
