BMW E30 / E36 / E46 / Z1 / Z3

Art-nr 87-115-A / 88-651-A

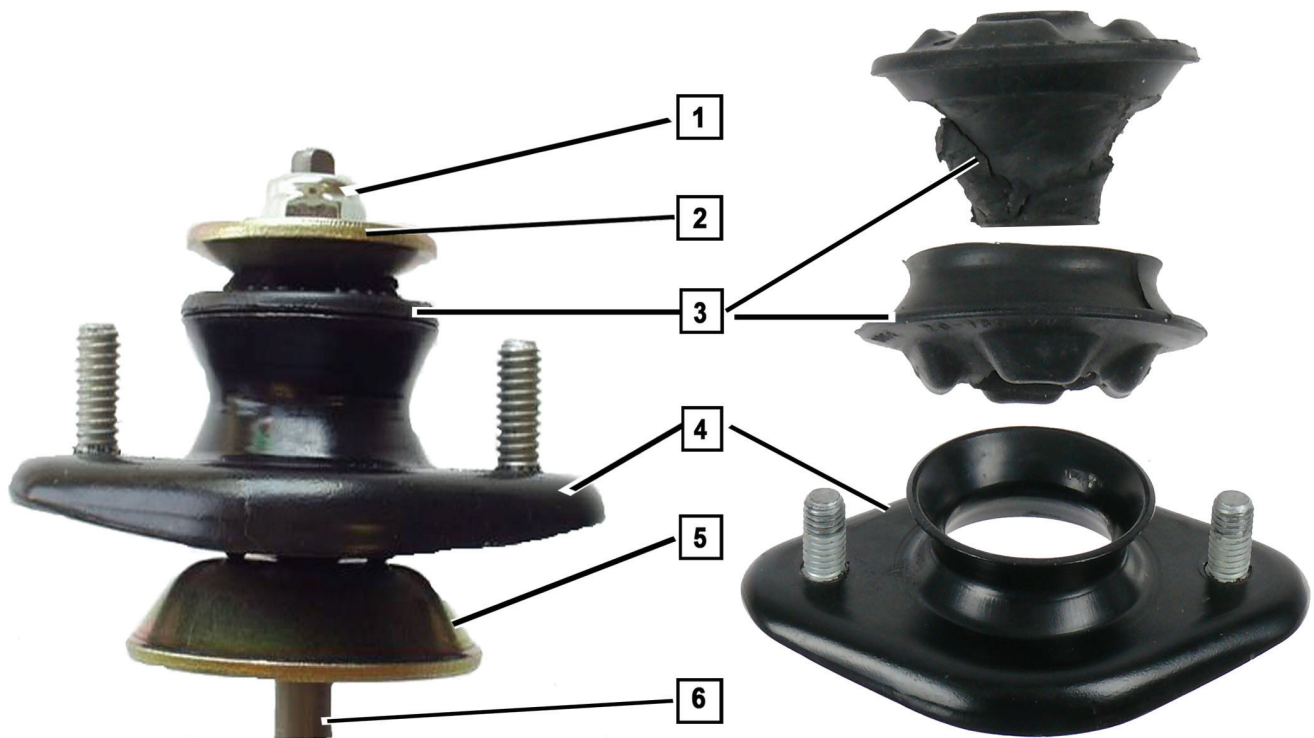
Bild 1: Intakt fjäderbensstödlager med påbyggnadsdelar

Bild 2: Förstört fjäderbensstödlager

- 1 Mutter kolvstång
- 2 Liten tallriksbricka
- 3 Gummielement fjäderbensstödlager

- 4 Metallelement fjäderbensstödlager
- 5 Stor tallriksbricka
- 6 Kolvstång

Montera detaljerna i den visade ordningsföljden: Bild 1 (1 - 6)

- Gummielementet (3) slits ut ur metallelementet (4) och förstörs (Bild 2)
- Den berörda stötdämparen blir verkningslös.
- Det uppstår distinkt hörbara ljud från bakaxeln.

Följ noga monteringsföljden, för att undvika skador på fjäderbensstödlagret.
Dra åt fjäderbenet med det föreskrivna åtdragningsmomentet.
