Možné důvody pro napružení a ohybové zatížení tlumiče pérování

Správná montáž tlumičů pérování v konstrukční poloze

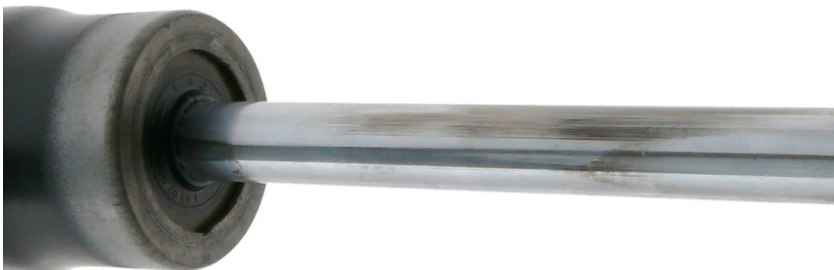
Obr. 2: Vlivem napružené montáže jednostranně opotřebovaná vrstva chromu pístnice

Chybná montáž vede k předčasnému výpadku tlumičů pérování. Tlumiče pérování mohou ztratit těsnost, získat horší odezvu a působit hluky.

1. Zkontrolujte vozidlo, zda se na něm neprojevují škody po havárií nebo jiná poškození.
2. Nasaďte tlumič pérování při zvednutém vozidle a **pevně jej rukou** přišroubujte.
3. Spusťte vozidlo, aby stálo na kolech (konstrukční poloha).
4. Utáhněte šrouby utahovacím momentem, předepsaným výrobcem vozidla.

Upevněte tlumič pérování předepsaným utahovacím momentem v konstrukční poloze vozidla, zadané výrobcem vozidla.
