Верхняя опора амортизационной стойки Задний мост (ЗМ)

BMW E30 / E36 / E46 / Z1 / Z3

Арт. № 10669 01 / 31086 01

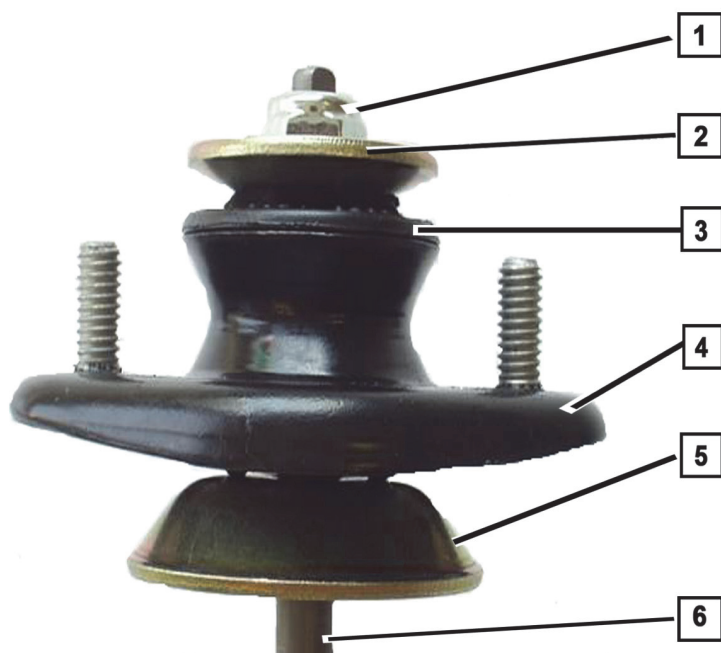
Рис. 1. Исправная верхняя опора амортизационной стойки с деталями крепления

- 1 Гайка штока
- 2 Малая тарельчатая шайба
- 3 Резиновый элемент верхней опоры амортизационной стойки

- 4 Металлический элемент верхней опоры амортизационной стойки
- 5 Большая тарельчатая шайба
- 6 Шток

Устанавливайте детали в последовательности, указанной на рис.1 (1–6)

Соблюдайте последовательность установки во избежание поломок верхней опоры амортизационной стойки.

При креплении амортизационной стойки соблюдайте рекомендованные моменты затяжки.

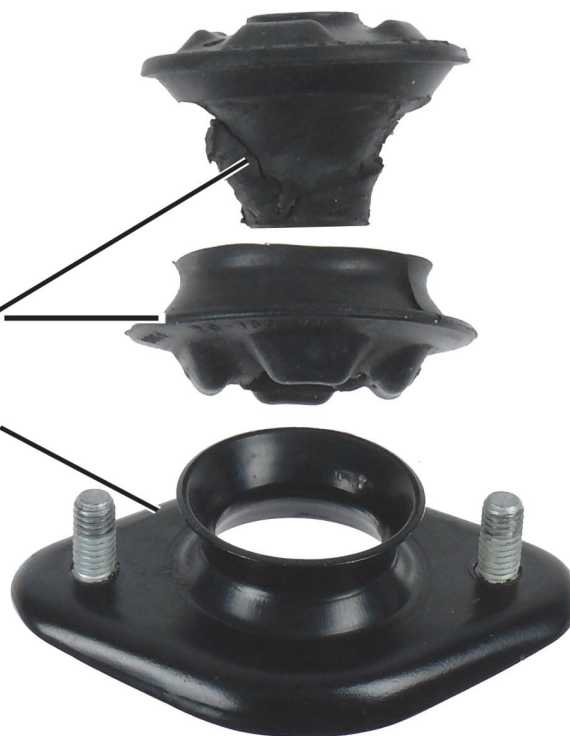
Рис. 2. Повреждённая верхняя опора амортизационной стойки

Возможные последствия неправильной сборки амортизационной стойки:

- Резиновый элемент (3) вырывается из металлического элемента (4) и вследствие этого разрушается (Рис.2)
- Амортизатор не работает.
- Отчётливый шум в области заднего моста.
