BMW E30 / E36 / E46 / Z1 / Z3

Br. 10669 01 /31086 01

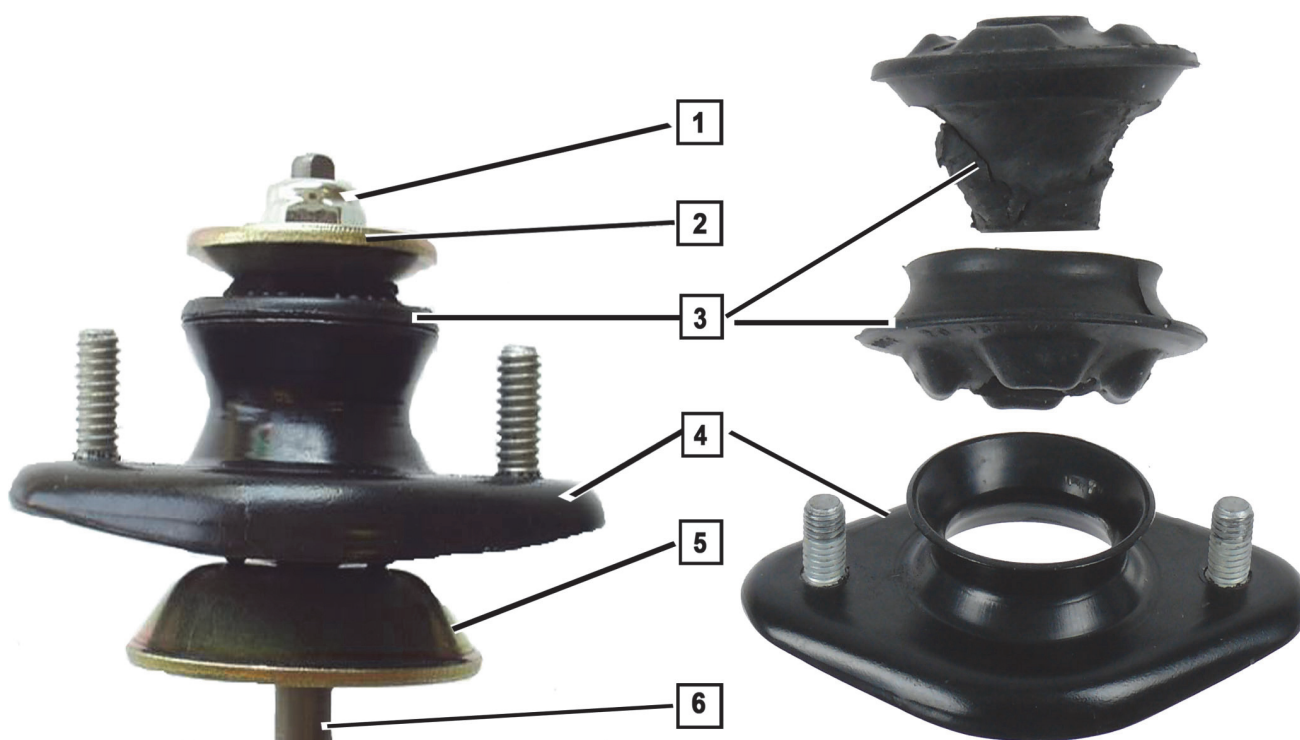
Sl. 1: neoštećen potporni ležaj gibnja sa propratni komponentama

Sl. 2: oštećen potporni ležaj gibnja

- 1 Matica klipnjače
- 2 Mali tanjirasti disk
- 3 Gumeni element potpornog ležaja gibnja

- 4 Metalni element potpornog ležaja gibnja
- 5 Veliki tanjirasti disk
- 6 Klipnjača

- Gumeni element (3) se izvuče iz metalnog elementa (4) i na taj način se ošteti (sl. 2)
- Dotični amortizer nema dejstvo.
- Čuju se jasni šumovi na zadnjoj osovini.

Propratne komponente montirajte po redosledu koji je prikazan: sl. 1 (1 - 6)

Pridržavajte se redosleda za montažu, kako biste izbegli oštećenja na potpornom ležaju gibnja.

Gibanj fiksirajte u skladu sa propisanim zateznim momentom.
