LEMFÖRDER

Servis bilgisi

Aks gövdesi yatağı

FIAT Bravo II (198)/Stilo (192)/Stilo Weekend
Lancia Delta III (844)

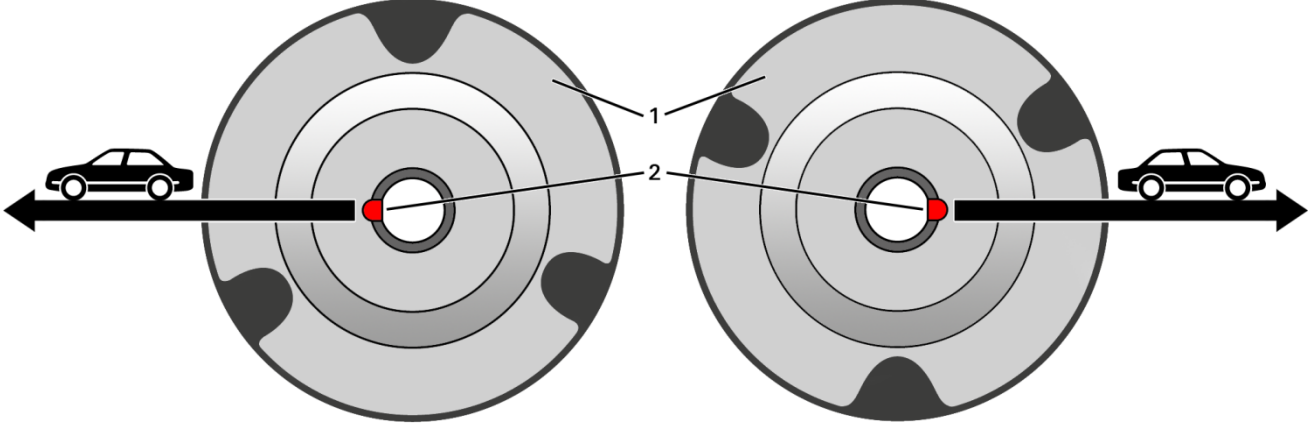
Res. 1: Aks gövdesi yatağı montaj konumunda (sol)

Res. 2: Aks gövdesi yatağı montaj konumunda (sağ)

1 Aks gövdesi yatağı

2 İşaret

Montajda aks gövdesi yatağının yanlış konumlandırılması, yapı parçasının işlevini ve dayanıklılığını olumsuz etkiler.

1. Montajda aks gövdesi yatağını (1) düzgün konumlandırın. İşaret (2) sürüş yönünde öne doğru gösteriyor (res. 1 ve 2).
2. Araç üreticisinin bilgilerini dikkate alın.
