FIAT Panda 2003/09-től és Punto 1999/9-től

Cikkszám 31015 01

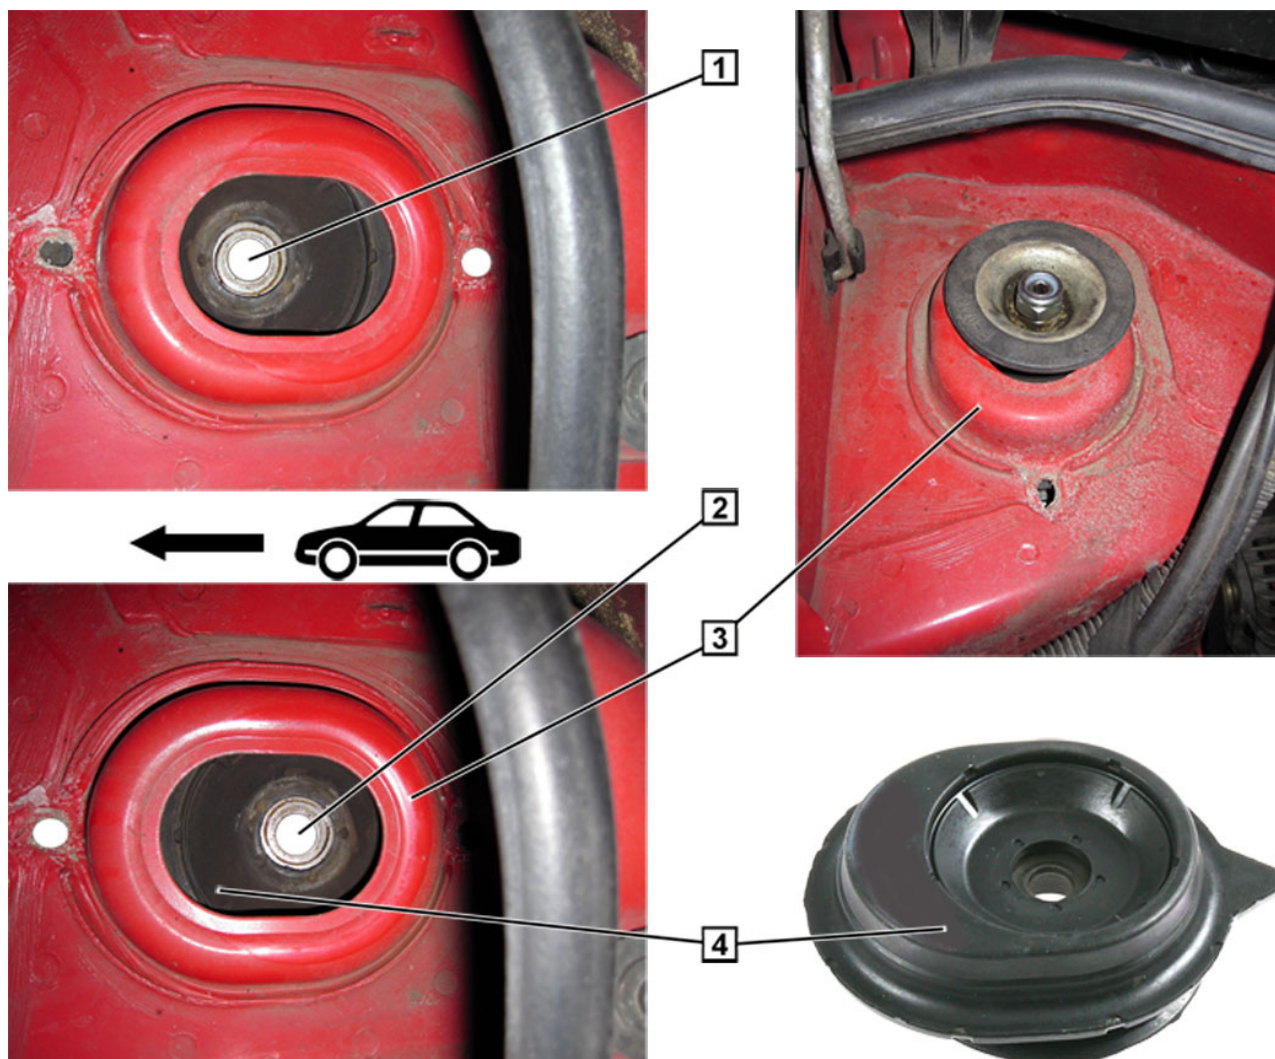
1. ábra: Toronycsapágó különböző beépítési helyzetekben

| 1 Beépítési helyzet, kis utánfutás | 3 Rugótoronyban |
| 2 Beépítési helyzet, nagy utánfutás | 4 Toronycsapágó |

A rugóstag két különböző beépítési helyzetben szerelhető be: (1) vagy (2).
Ellenőrizze, hogy rásegítés nélküli vagy szervokormány van beszerelve a járműbe!

A toronycsapágó (4) beépítési helyzetével a rugótoronyban (3) megváltoztatja az első tengely utánfutását:

Kormányzás	Rugóstag	Tengely beállítása
Rásegítés nélküli kormányzás →	(1)-es beépítési helyzet →	Kis utánfutás
Szervokormány →	(2)-es beépítési helyzet →	Nagy utánfutás
