### **Možni razlogi za preveliko napetost in upogibalno obremenitev blažilnika udarcev**

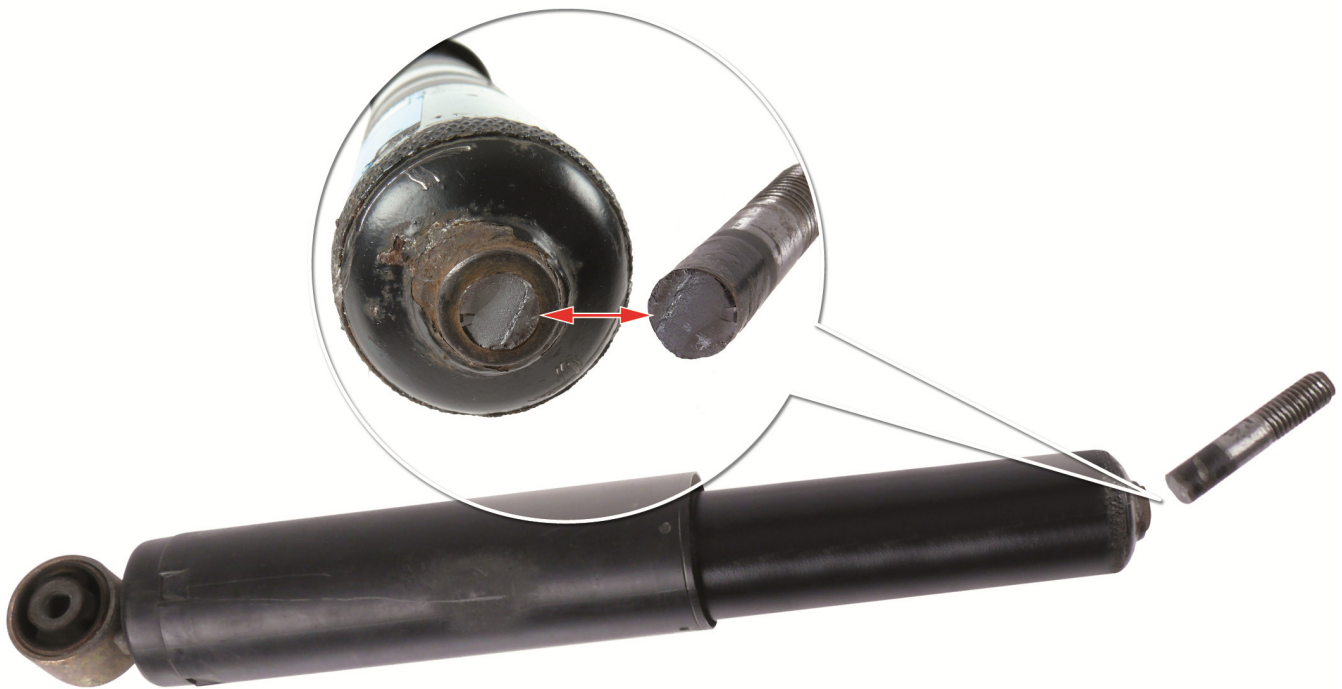
Sl. 1: Zlomljen zgibni del zatiča zaradi spreminjanjoče se upogibalne obremenitve

- Napaka pri montaži: blažilnik udarcev je vgrajen s preveliko napetostjo, kar pomeni, da ni nameščen v ustrezen položaj na konstrukciji.
- Pritrditvene točke blažilnika udarcev se ne ujemajo.

1. Preverite, ali so na vozilu poškodbe iz prometne nesreče ali druge poškodbe.
2. Blažilnike udarcev vstavite, ko je vozilo dvignjeno, in **z roko** privijte vijake.
3. Vozilo spustite, tako da stoji na koleseih (konstrukcijski položaj).
4. Vijake privijte z zateznim momentom, ki ga je predpisal proizvajalec vozila.

Blažilnike udarcev namestite v konstrukcijskem položaju vozila, ki ga je predpisal proizvajalec vozila, in jih pritrdite s predpisanim zateznim momentom.

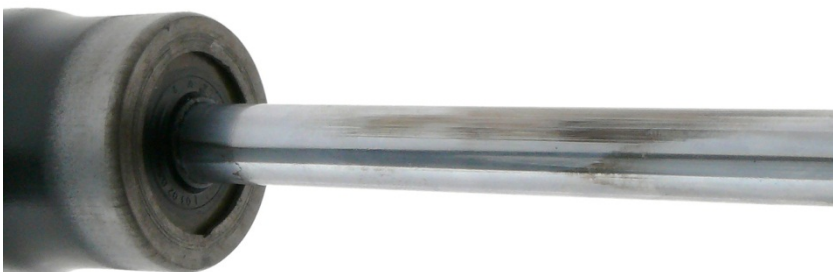
Sl. 2: Kromirana plast batnice izrabljena na eni strani zaradi preveč napete vgradnje
