Возможные причины перекоса и изгибающей нагрузки на амортизатор

Правильная установка амортизаторов

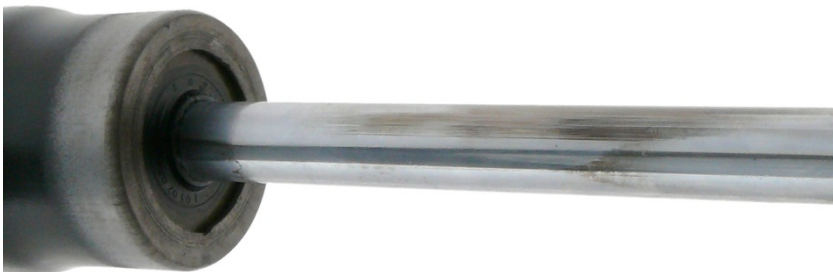
Рис. 2: Односторонний износ хромового покрытия штока вследствие неправильной установки (монтаж с перекосом)

- Неправильный монтаж: установка амортизатора с перекосом, т. е. его фиксация в непредусмотренном положении.
- Несоосность точек крепления амортизатора.

Неправильный монтаж приводит к преждевременному отказу амортизаторов. Амортизаторы могут стать негерметичными, хуже срабатывать и начать издавать шумы.

1. Проверьте автомобиль на отсутствие повреждений после ДТП и иных дефектов.
2. Установите амортизаторы на приподнятом автомобиле и затяните **от руки**.
3. Опустите автомобиль на колеса (положение, предусмотренное конструкцией).
4. Затяните винты моментом затяжки, предписанным производителем автомобиля.

Затяните амортизатор предписанным моментом затяжки в положении, предусмотренном производителем автомобиля.

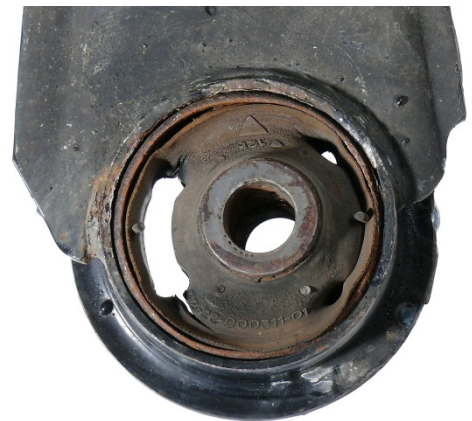
Рис. 3: Дефект сайлент-блока

- Слишком большой зазор в сочленении/дефект сайлент-блока (рис. 3)
- Неправильная геометрия подвески
- Повреждение автомобиля в результате ДТП или неквалифицированное выполнение ремонта после ДТП
