**Toronycsapágó beépítési  
helyzete az első tengelynél**

**FIAT Panda 2003/09-től és Punto 1999/9-től**

**Cikkszám 88-669-A**

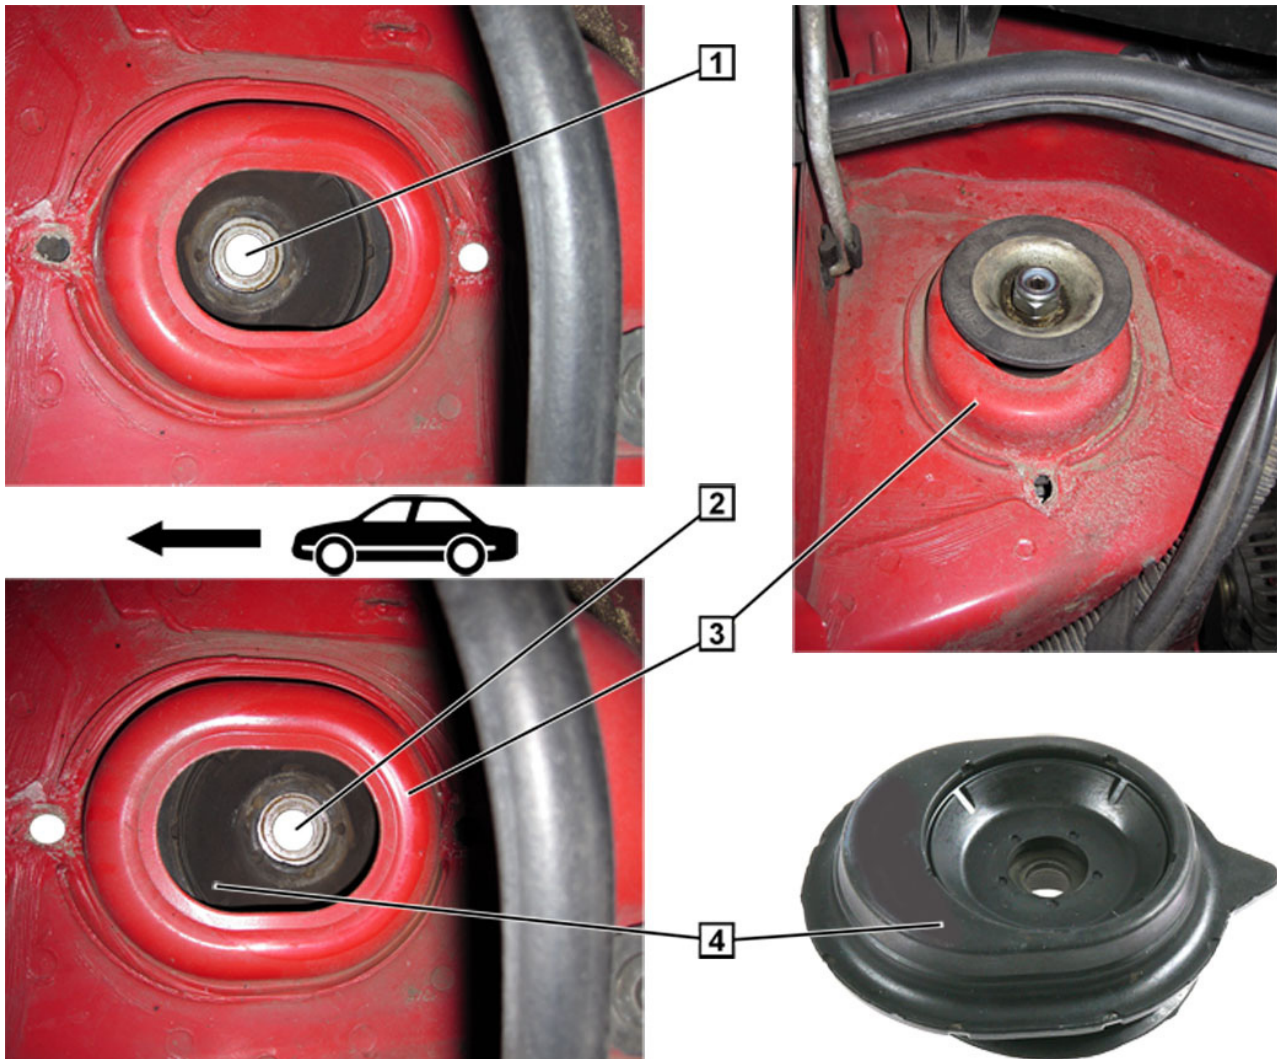
1. ábra: Toronycsapágó különböző beépítési helyzetekben

| 1 Beépítési helyzet, kis utánfutás | 3 Rugótoronyban |
| 2 Beépítési helyzet, nagy utánfutás | 4 Toronycsapágó |

A rugóstag két különböző beépítési helyzetben szerelhető be: (1) vagy (2).  
Ellenőrizze, hogy rásegítés nélküli vagy szervokormány van beszerelve a járműbe!

A toronycsapágó (4) beépítési helyzetével a rugótoronyban (3) megváltoztatja az első tengely utánfutását:

Kormányzás	Rugóstag	Tengely beállítása
Rásegítés nélküli kormányzás	→ (1)-es beépítési helyzet	→ Kis utánfutás
Szervokormány	→ (2)-es beépítési helyzet	→ Nagy utánfutás
