Hydrauliikkaliitännöjen tarkastus

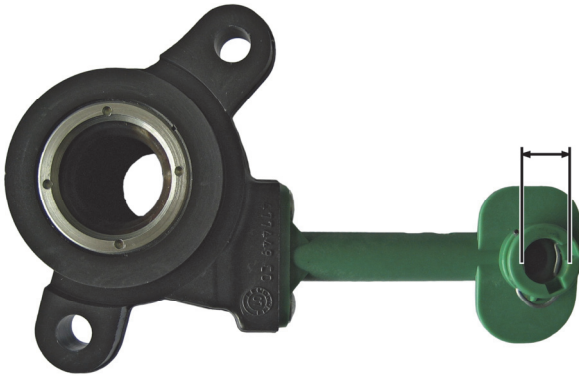
Kuva 1: CSC 3182 600 121 → 3182 654 165
Hydrauliikkaliitännän halkaisija 11,7 mm

Mikäli vääränkokoisella hydrauliikkaliitännällä varustettu irrotinyksikkö asennetaan, tuloksena voi olla nestevuotoja. Tämän vuoksi varmista ennen asennusta, että vaihdettavan osan muoto on sama ja hydrauliikkaliitännän halkaisija on yhtä suuri kuin vaihdettavassa osassa.

Kuvien 1-4 irrotinyksiköt ovat asennusmitoiltaan samanlaisia. Erona on vain hydrauliikkaliitännän halkaisijat ja ulkonäölliset seikat.

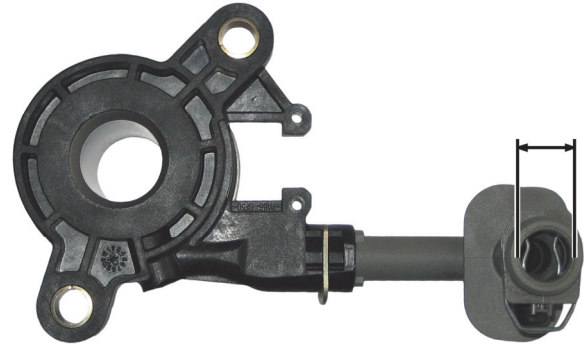
Kuva 2: CSC 3182 600 129 → 3182 654 146
Hydrauliikkaliitännän halkaisija 13,3 mm

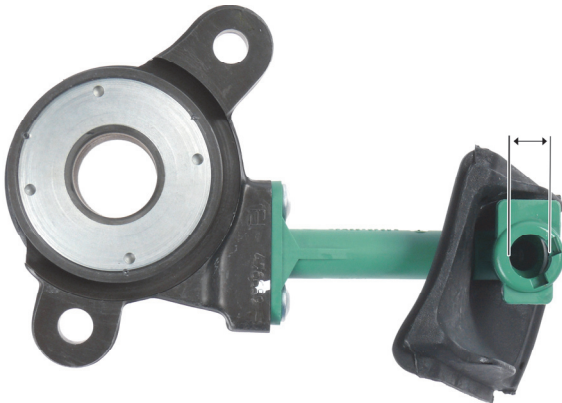
Kuva 3: CSC 3182 600 120
Hydrauliikkaliitännän halkaisija 12,2 mm

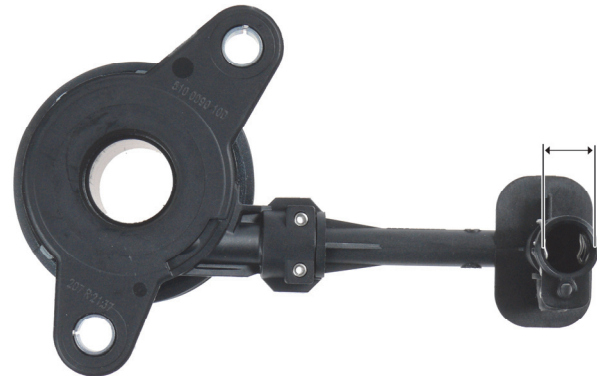
Kuva 4: CSC 3182 600 140 → 3182 654 204
Hydrauliikkaliitännän halkaisija 12,2 mm
