Audi, Seat, Skoda, VW

Fig. 1: Embraiagem MX

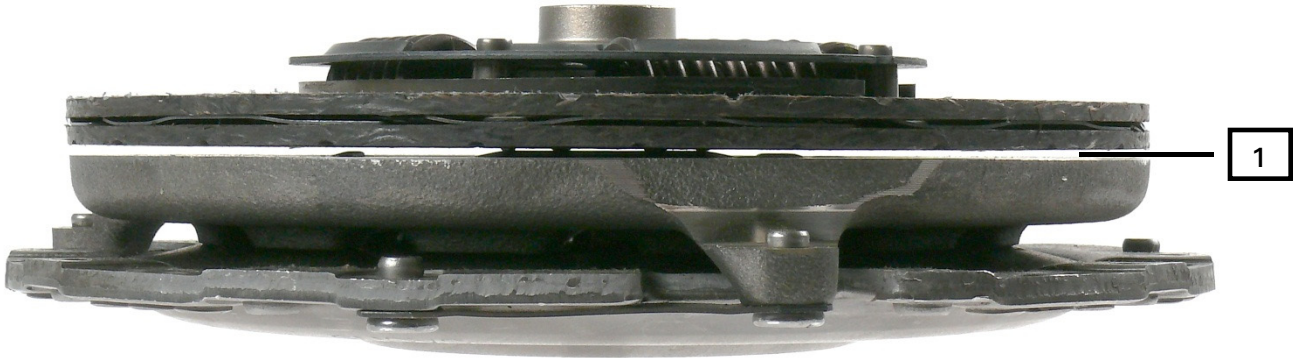
No prato de desengate da embraiagem MX ocorreu uma alteração de contornos. Em estado desmontado, o disco da embraiagem pode encontrar-se no interior sobre o prato de pressão da embraiagem. Entre o disco da embraiagem e a placa de pressão pode existir uma folga (1) de acordo com a versão. Isto representa uma falha.

Após uma montagem adequada da embraiagem MX, a mesma está correctamente posicionada e totalmente funcional.
