1. ábra: A CSC metszetábrája

FELHÍVÁS

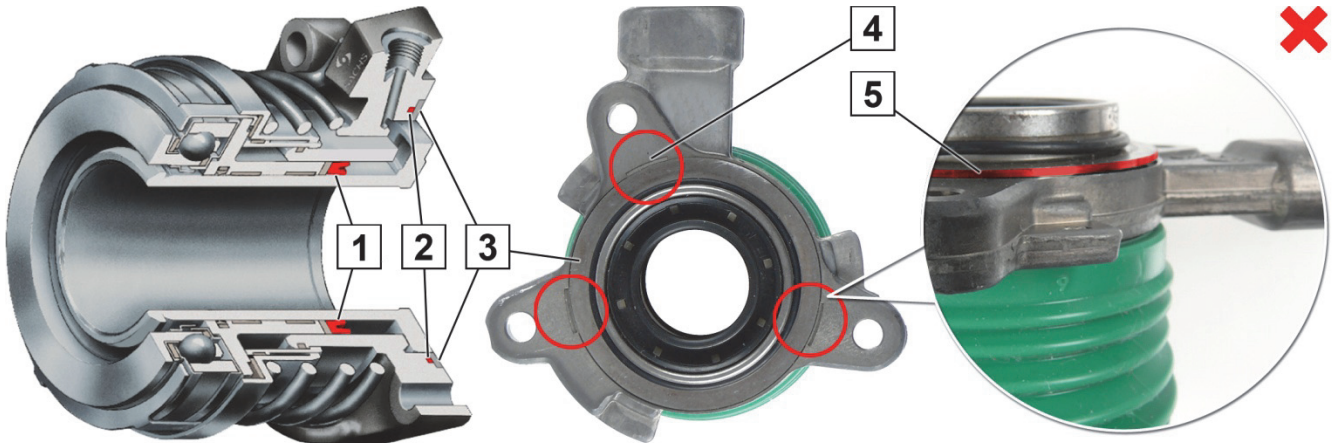
2. ábra: A tolópersely beütése (szállítási biztosíték)

3. ábra: A beütésből kinyomott tolópersely

1 Ajakos tömítőgyűrű

2 Tömítőgyűrű

3 Tolópersely szállítási biztosítókkal

4 Beütés (szállítási biztosíték)

5 Tolópersely (a beütésből kinyomva)

A CSC-t a beépítés előtt **ne** nyomja össze!

A tolópersely (5) kilazul a beütésből (3. ábra). A tömítőgyűrű (2) nem fekszik megfelelően a horonyban és beépítéskor megsérül (6. ábra).

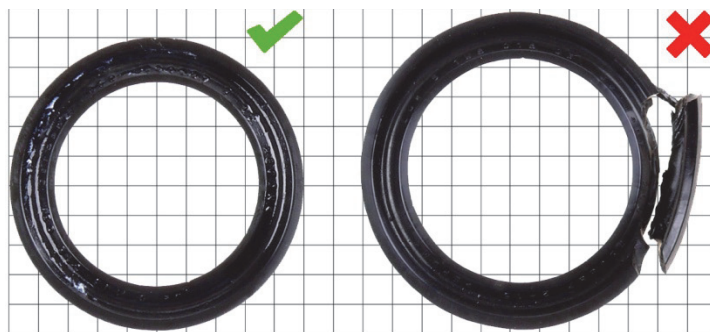
4. ábra: Új ajakos tömítőgyűrű (1)

5. ábra: Ajakos tömítőgyűrű (1) felduzzadva

6. ábra: Sérült tömítőgyűrű (2)

Ábra	Diagnózis	A hiba lehetséges okai / következményei	Orvoslás
5	Felduzzadt ajakos tömítőgyűrű (1).	A hidraulikus rendszer fékfolyadéká ásványi olajat tartalmazó anyagokkal szennyezett (motorolaj, hajtómű olaj, rozsdadaldó, stb.). → Az ajakos tömítőgyűrű (1) feldagad (2. ábra). A CSC tömítetlenné válik.	<ul style="list-style-type: none"> ▪ Kerülni kell az ásványi olaj tartalmú anyagokkal való érintkezést. ▪ A CSC-t kicserélni.
6	A tömítőgyűrű (2) megsérült.	A CSC-t beszerelés előtt összenyomták (3. ábra) vagy nem megfelelő módon szerelték a sebességváltóra. → A tömítőgyűrű (2) nem fekszik megfelelően a horonyban és beépítéskor megsérül. A CSC tömítetlenné válik.	<ul style="list-style-type: none"> ▪ A tolóperselyt ne nyomja ki a beütésből (4). ▪ A CSC-t kicserélni.
7	Elnyírt ajakos tömítőgyűrű (1).	A CSC kitolási járatának túllépése. * → A kitolási járat meghaladása esetén az ajakos tömítőgyűrű megsérül. A CSC tömítetlenné válik.	<ul style="list-style-type: none"> ▪ A kuplungpedált nem szabad a kuplung nyomólap ellenállása nélkül működtetni. ▪ A CSC-t kicserélni.

A CSC tömítetlenné válik.

A CSC-t kizárólag csak az előírt folyadékokkal szabad megtölteni, kimosni és szellőztetni.

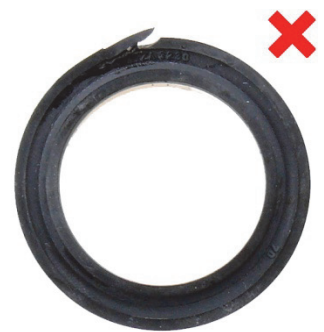
7. ábra: Elnyírt ajakos tömítőgyűrű (1)

* A helytelenül beállított kuplungpedál vagy a kuplung főhenger szennyeződés által eltömött kiegyenlítő furata megakadályozza a hidraulikus meghajtó rendszer és a kiegyenlítő tartály térfogatkiegyenlítését nem működtetett állapotban. A hidraulikus meghajtó rendszer ilyenkor a kuplungpedál megnyomása nélkül is előfeszítés alatt állhat. A kuplung megnyomásakor túllépi a kitolási járatot.

- Az összes kuplung alkatrész elhelyezkedését leellenőrizni.
- Vigyázni kell a tisztaságra. A CSC sebességváltóra való felhelyezkedési felületét megtisztítani.
- A hidraulikus működtetési rendszert kilevegőztetni.
- Tartsa be a járműgyártó utasításait!
