Audi / SEAT / Škoda / Volkswagen

1. ábra: Dupla kuplungos váltó

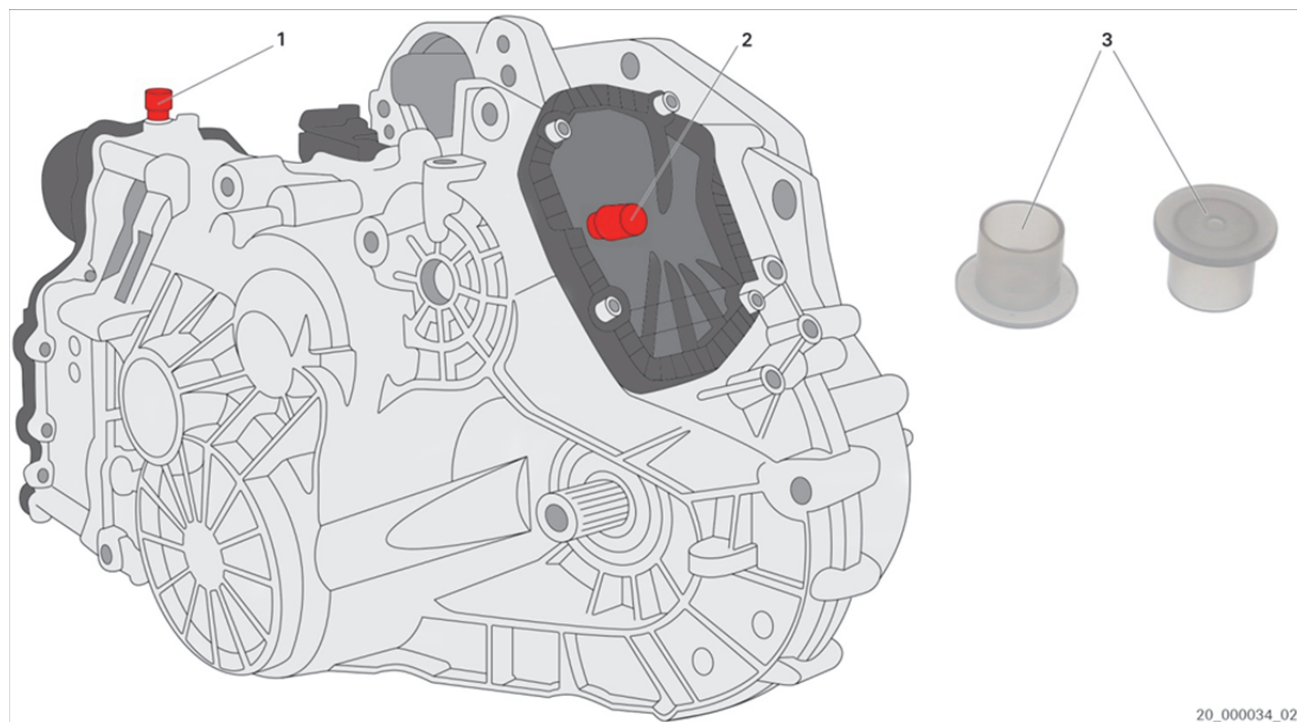
1 Mechatronika légtelenítés
3 Záródugó

2 Váltó légtelenítés

A kiszerezéskor, szállításkor és beszereléskor fellépő olajvesztés miatt a mechatronikán és váltón anyagi károk jelentkezhetnek.

→ A váltó kiszerezésekor, szállításakor és beszerelésekor vigyázzunk, nehogy olajvesztés következzen be.

Távolítsuk el a légtelenítő sapkákat a mechatronika (1) és a váltó (2) légtelenítő nyílásáról, és tegyük a helyükre (3) záródugót.

Távolítsuk el a (3) záródugókat, és a mechatronika (1) és a váltó (2) légtelenítő nyílásaira tegyük vissza a légtelenítő sapkákat. Vizsgáljuk meg, hogy a légtelenítő sapkák nem rongálódtak-e meg. A megromlott légtelenítő sapkákat cseréljük le újjal.
