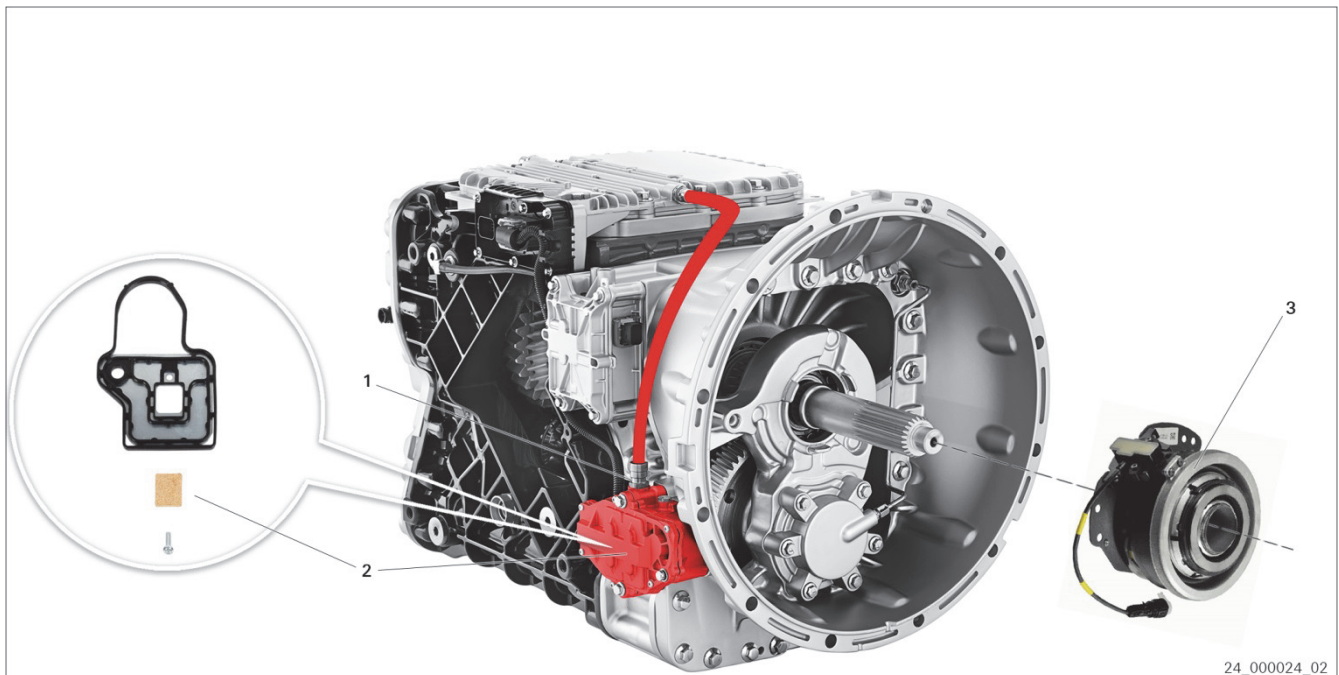
Fig. 1 : exemple

| 1 | Filtre à air grossier | 2 | Filtre à air fin |
| 3 | Butée de débrayage ConAct | | |

**i** Indépendamment de l'OEM, une fois montée, la butée de débrayage ConAct (3) doit faire l'objet d'un étalonnage réalisé au moyen d'un appareil de diagnostic approprié (par exemple appareil de diagnostic TEXA : [www.texa.com/solutions/truck](http://www.texa.com/solutions/truck)). Respecter les indications de l'OEM.

Si une fois montée, la butée de débrayage ConAct (3) n'est pas étalonnée, les défauts suivants peuvent survenir :

- Message d'erreur sur l'écran d'affichage.
- L'embrayage broute au démarrage.
- Manœuvre difficile du véhicule en charge.

S'il s'avère impossible d'étalonner la butée de débrayage ConAct (3), en voici les causes possibles :

- Réserve d'air comprimé du véhicule insuffisante.
- Pression de l'air dans le système de débrayage trop basse : filtre à air grossier (1) ou filtre à air fin (2) obstrué.
- Logiciel du véhicule : la version n'est pas à jour.
