Suite à l'évolution technique, différentes butées sont équipées de manchons coulissants en plastique.

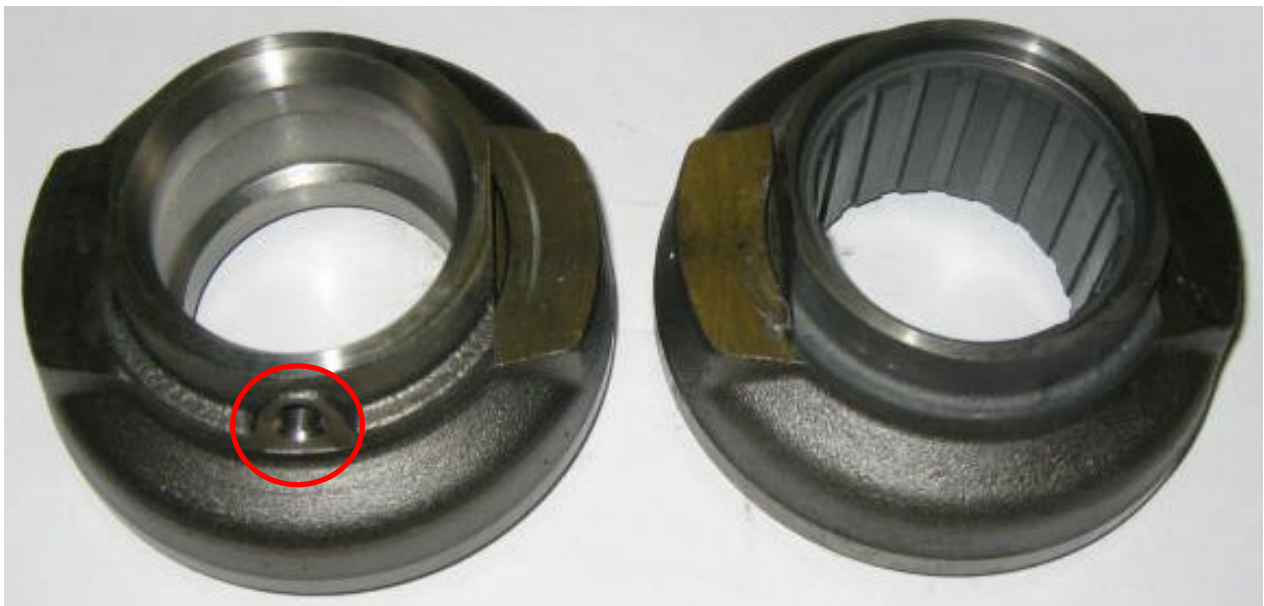
Ancienne butée : 3151 112 031

Avec raccord de lubrification

Nouvelle butée : 3151 272 631

Sans raccord de lubrification

Les nouvelles butées ont des manchons coulissants en plastique qui ne doivent en aucun cas être graissés.

C'est pourquoi, le raccord de lubrification existant sur le véhicule doit être fermé ou enlevé.
