NOTA:

Nelle frizioni con collegamenti fissi del cuscinetto reggispinta sono stati migliorati l'anello di disinnesto nonché la molla del piatto. Possono essere così evitati possibili danni di trasporto nonché errori di handling.

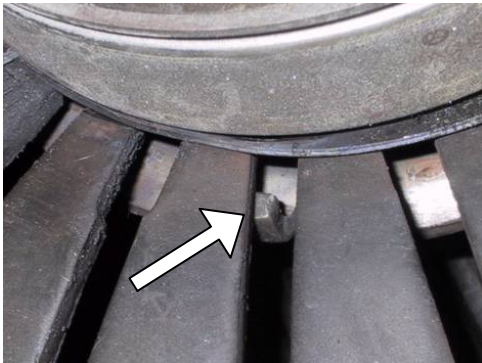
Un urto durante il trasporto o un errore di handling potevano spingere il reggispinta fuori dalla posizione centrale necessaria per il suo funzionamento (v. fig. 1).

Fig. 1: Sede errata dei perni di guida dell'anello di disinnesto – Il perno è scivolato i sotto la molla a membrana

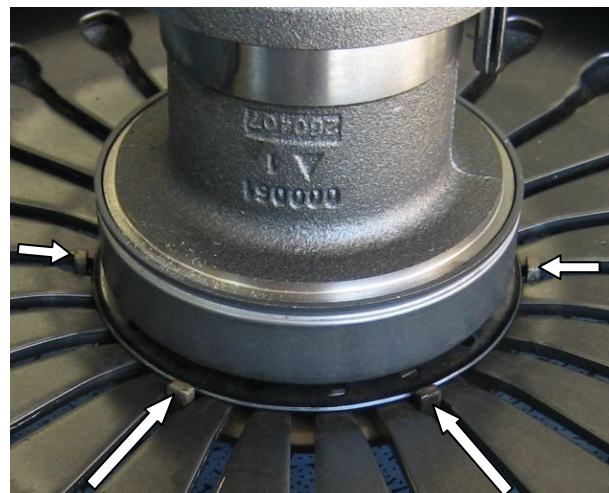
Fig. 3: Prospettiva laterale dei perni di guida (solamente 4 dei 6 perni complessivi sono visibili)
