3483 ... / 3488 ...

OBAVIJEST

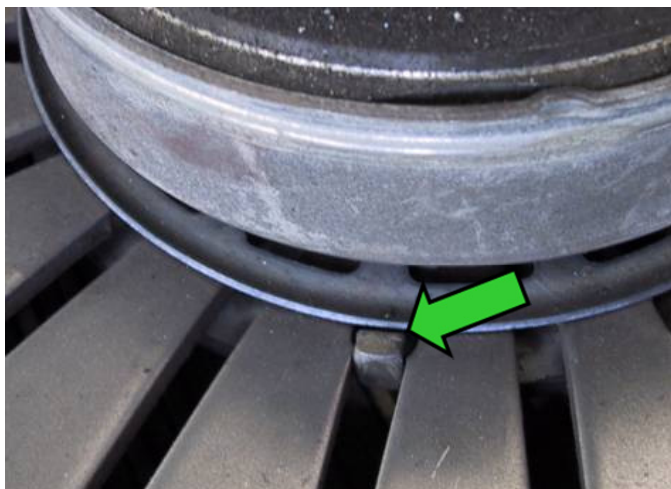
Sl. 1: Ispravan položaj vodećeg rukavca prstena odvajača

Vodeći rukavac (sl. 1) mora ležati između otvora vrhova membranske opruge. Ako uslijed pogrešnog rukovanja ili neprimjerenog transporta neki od rukavaca sklizne pod vrhove membranske opruge, odvajač ne radi centrirano odnosno zanos i time neminovno dovodi do kvara.

Kako bi se izbjegla takva oštećenja, prije montaže obvezno treba provjeriti ispravan položaj odvajača.

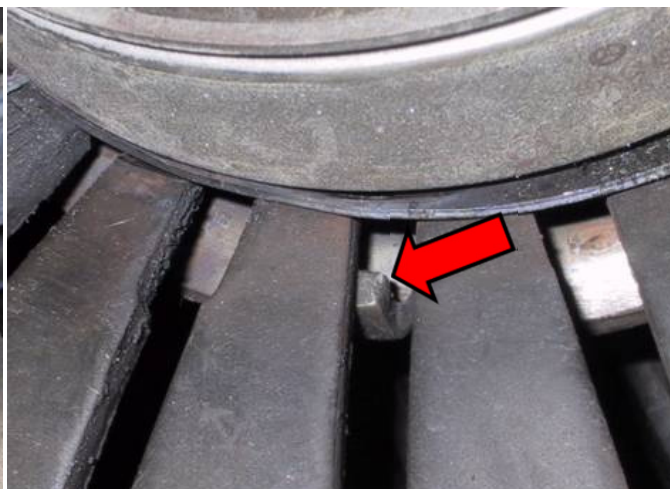
Sl. 2: Pogrešan položaj vodećeg rukavca prstena odvajača – rukavac je skliznuo ispod membranske opruge

Uslijed udarca pri transportu ili rukovanju prije ugradnje odvajač može ispasti iz središnjeg položaja koji je neophodan za pravilni rad (sl. 2).
