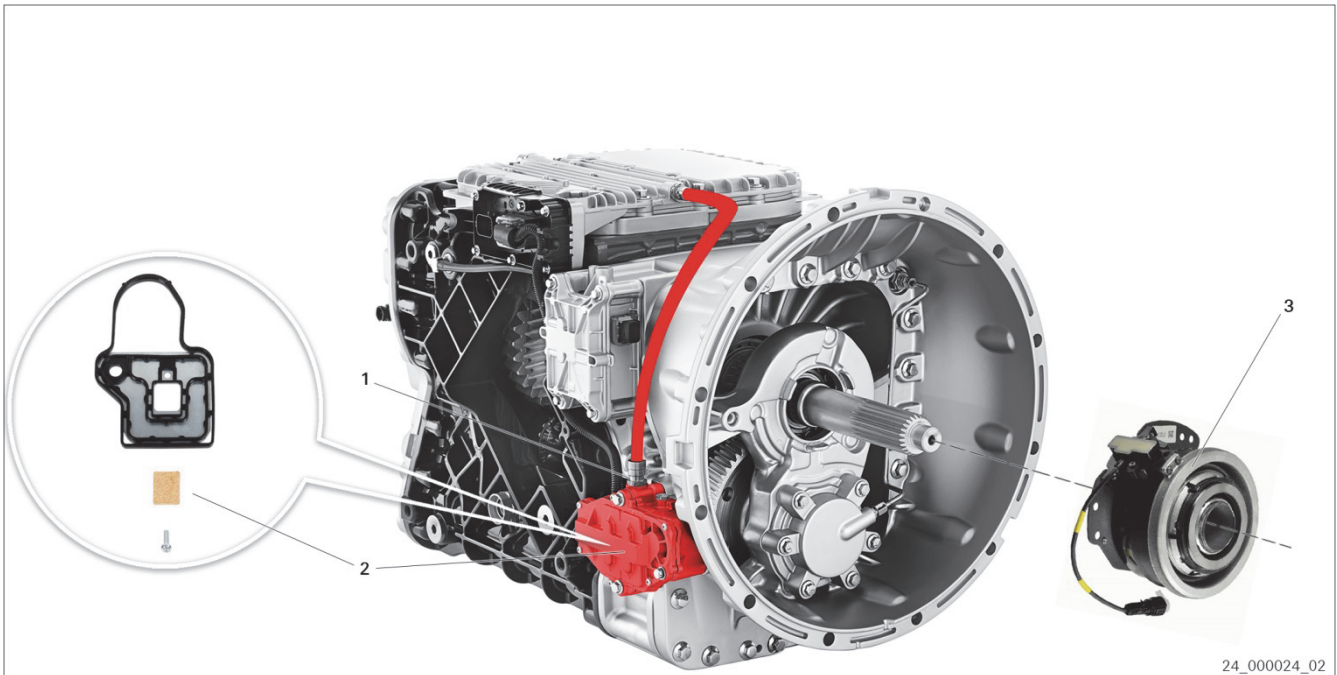
Fig. 1: Eksempel

- |   |                   |   |                 |

| 1 | Grovt luftfilter | 2 | Fint luftfilter |
| 3 | ConAct-utrykkeren | | |

Uavhengig av kjøretøyprodusent må ConAct-utrykkeren (3) kalibreres med et egnet diagnoseapparat etter montering (f.eks. TEXA diagnoseapparater:

Følg anvisningene fra kjøretøyprodusenten.

Følgende feil kan oppstå dersom ConAct-utrykkeren (3) ikke kalibreres etter montering:

- Feilmelding på displayet.
- Clutchen rykker ved start.
- Vanskelig å manøvrere kjøretøyet med last.

Er det ikke mulig å kalibrere ConAct-utrykkeren (3), kan dette ha følgende årsaker:

- Kjøretøyet har ikke tilstrekkelig trykkluftforråd.
- Lufttrykket i utrykkersystemet er for lavt: det grove (1) eller det fine (2) luftfilteret er tilstoppet.
- Kjøretøyets programvare: versjonen er ikke oppdatert.
