3483 ... / 3488 ...

## OGŁOSZENIE

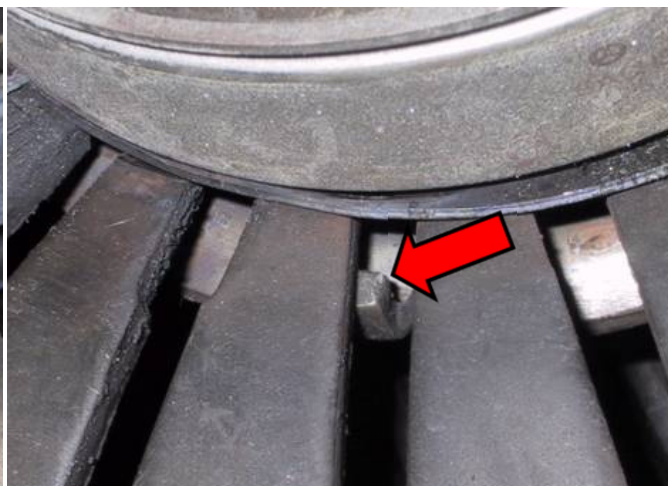
Rys. 2: Niepoprawna pozycja kołka prowadzącego pierścienia wyciskowego sprzęgła – kołek przesunął się pod sprężynę membranową

Pod wpływem uderzenia podczas transportu/obchodzenia się z częścią przed jej zabudową wyprężnik może zostać przesunięty z koniecznej dla funkcji wycenowanej pozycji (rys. 2).

Aby uniknąć tego rodzaju szkód, należy przed montażem koniecznie sprawdzić prawidłową pozycję wyprężnika.
