INFORMAÇÃO:

Nas embraiações com ligações fixas de engate o anel de engate bem como a anilha côncava foram otimizados. Evitam-se assim eventuais danos de transporte bem como erros de manuseamento.

Números de peças afectados: 3483 ... bem como 3488 ...

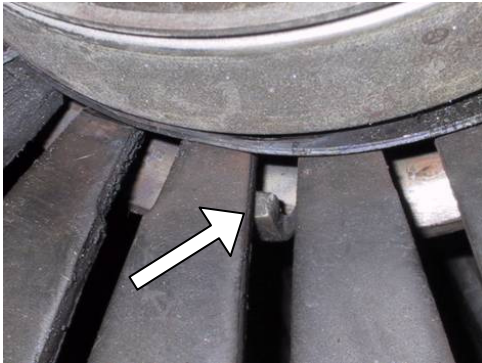
Devido a um impacto no transporte ou a um erro de manuseamento, o engate pode sair para fora da posição central necessária para o funcionamento (ver fig. 1).

Fig. 1: Assentamento incorrecto dos dentes guia do anel de engate – O dente está preso sob a mola da membrana

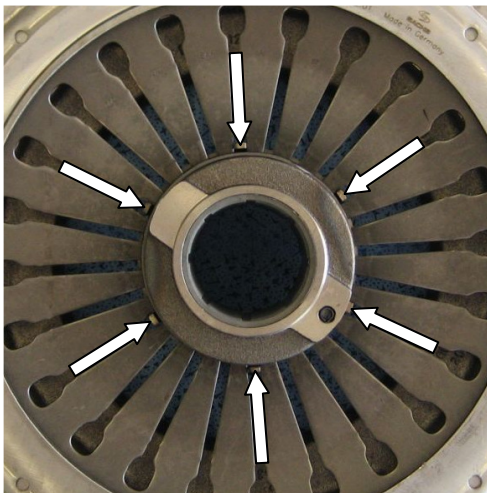
Na figura 2 vêem-se seis reentrâncias guia da ligação fixa, os modelos antigos tinham apenas três reentrâncias guia.

Fig. 2: Seis reentrâncias guia

Nos modelos SACHS, em caso de reparação, pode montar-se a placa de pressão antiga com a nova ligação de engate.

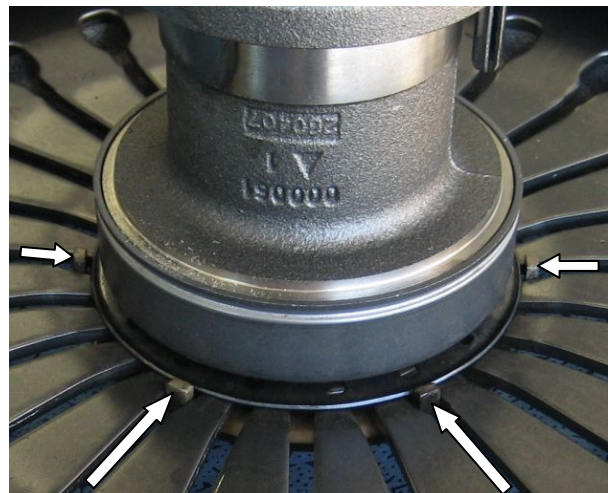
Fig. 3: Vista lateral das reentrâncias guia (apenas são visíveis quatro das seis unidades!)
