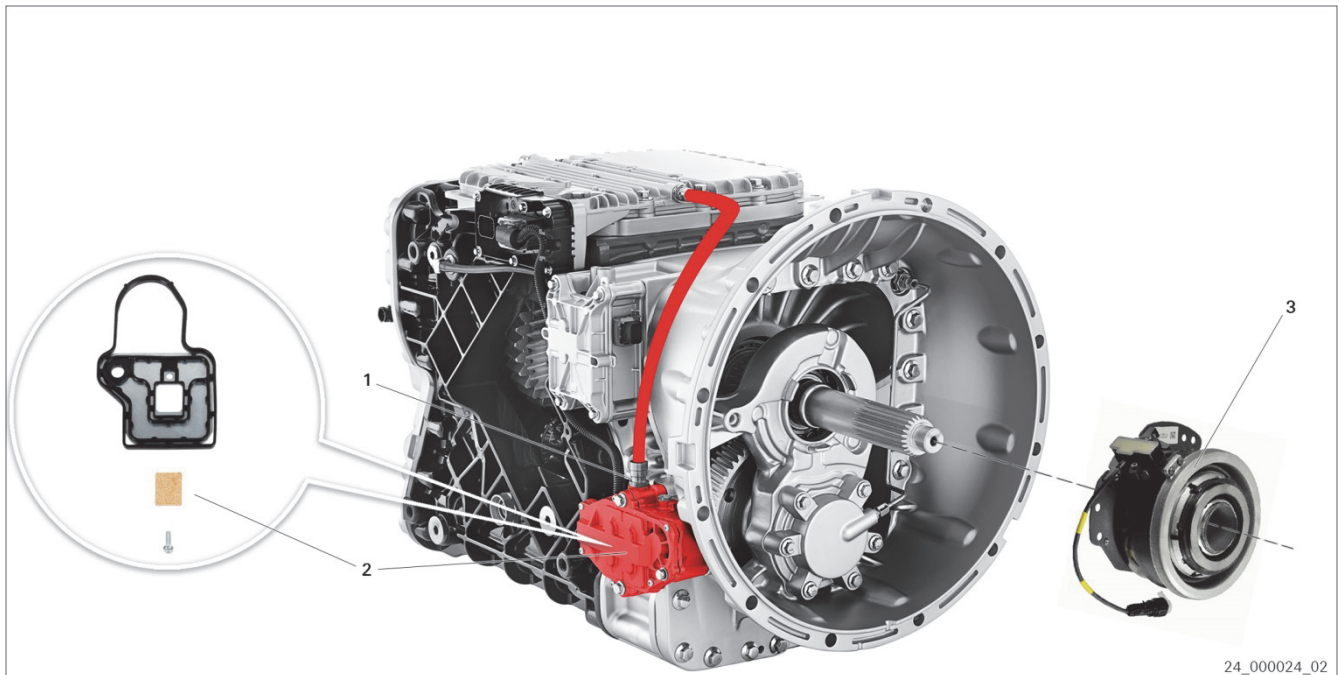
Fig. 1: Exemplu

| 1 | Filtru de aer grosier | 2 | Filtru de aer fin |
| 3 | Debreiere ConAct | | |

Indiferent de producătorul vehiculului, dispozitivul de debreiere ConAct (3) trebuie calibrat după montare, cu o unitate de diagnostic adecvată (de ex. unități de diagnostic TEXA:

Dacă dispozitivul de debreiere ConAct (3) nu este calibrat după montare, pot interveni următoarele erori:

- Mesaj de eroare pe ecran.
- Ambreiajul se blochează la pornire.
- Vehiculul este greu de manevrat sub sarcină.

Dacă nu este posibilă calibrarea dispozitivului de debreiere ConAct (3), acest lucru poate avea următoarele cauze:

- Rezerva de aer comprimat a vehiculului nu este suficientă.
- Presiunea aerului din sistemul de debreiere este prea scăzută: filtrul de aer grosier (1) sau filtrul de aer fin (2) este înfundat.
- Software-ul vehiculului: Versiunea nu este cea actuală.
