3483 ... / 3488 ...

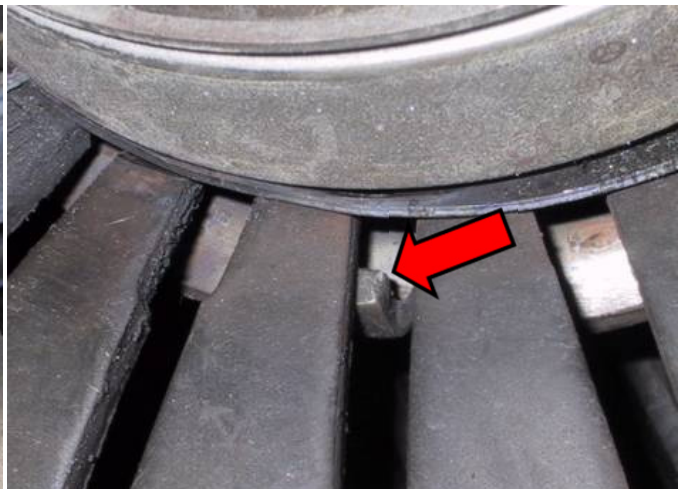
Рис. 2: Неправильное положение направляющих цапф кольца выжимного подшипника – цапфа соскользнула под лепесток диафрагменной пружины

В результате удара при перевозке или хранении, выжимной подшипник может сместиться с центральной позиции, необходимой для правильного функционирования узла (Рис.2).

Чтобы избежать таких повреждений, необходимо перед монтажом проверять правильное положение выжимного подшипника.
