3483 ... / 3488 ...

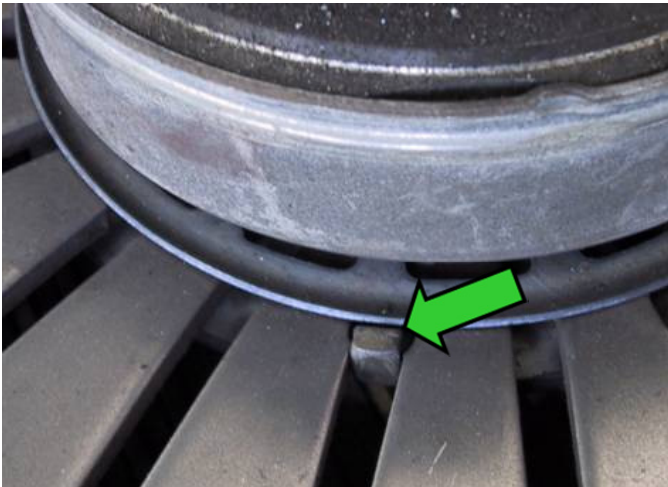
Sl. 1: Ispravan položaj vodećeg rukavca prstena odvajača

Vodeći rukavac (sl. 1) mora da leži između otvora vrhova membranske opruge. Ako usled pogrešnog rukovanja ili neprimerenog transporta neki od rukavaca sklizne pod vrhove membranske opruge, odvajač ne radi centrirano odnosno zanosi i time neminovno dovodi do kvara.

Da bi se takva oštećenja izbegla, pre montaže obavezno treba proveriti ispravan položaj odvajača.

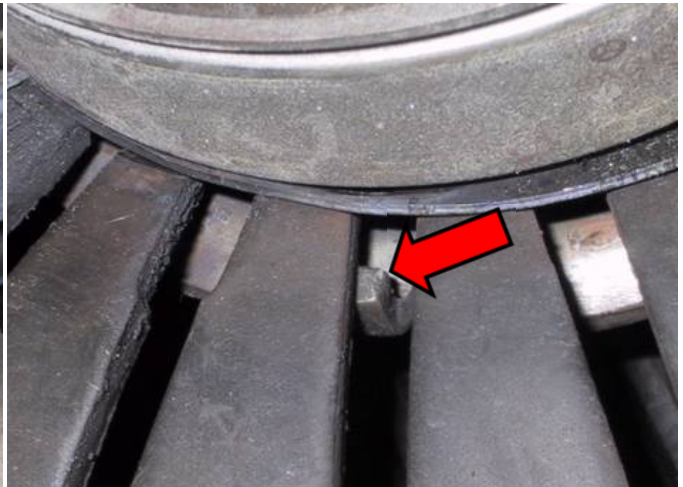
Sl. 2: Pogrešan položaj vodećeg rukavca prstena odvajača – rukavac je skliznuo ispod membranske opruge

Usled udarca pri transportu ili rukovanju pre ugradnje odvajač može ispasti iz centralnog položaja koji je neophodan za pravilan rad (sl. 2).
