3483 ... / 3488 ...

OZNÁMENÍ

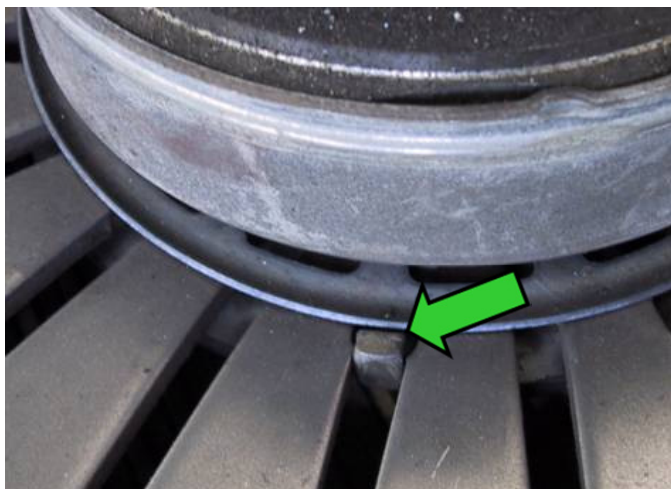
Obr. 1: správná poloha zajišťovacího zobáčku

V případě provedení se zobáčky, se musí tyto rovněž nacházet v poloze mezi palci membránové pružiny (Obr. 1). K vyklouznutí dojde rovněž nevhodným zacházením při transportu a skladování. V případě montáže hrozí poškození vodící trubky nebo samotného domečku ložiska.

Tomuto poškození se lze vyvarovat, pokud bude před montáží zkontrolováno, zda je ložisko ve správné pozici.

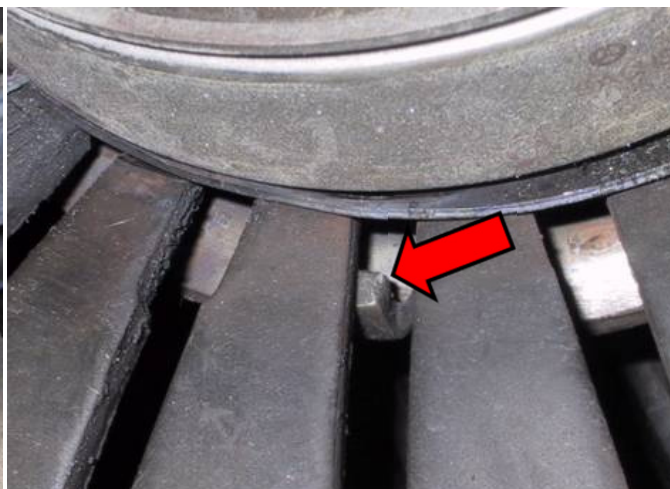
Obr. 2: Chybná poloha ložiska, zajišťovací zobáček je vyskočen z pozice mezi paprsky membránové pružiny

Díky rázům při nevhodném transportu a skladování dochází k vytlačení vypínacího ložiska z jeho uložení v membránové pružině, což negativně ovlivňuje jeho funkčnost (Obr. 2).
