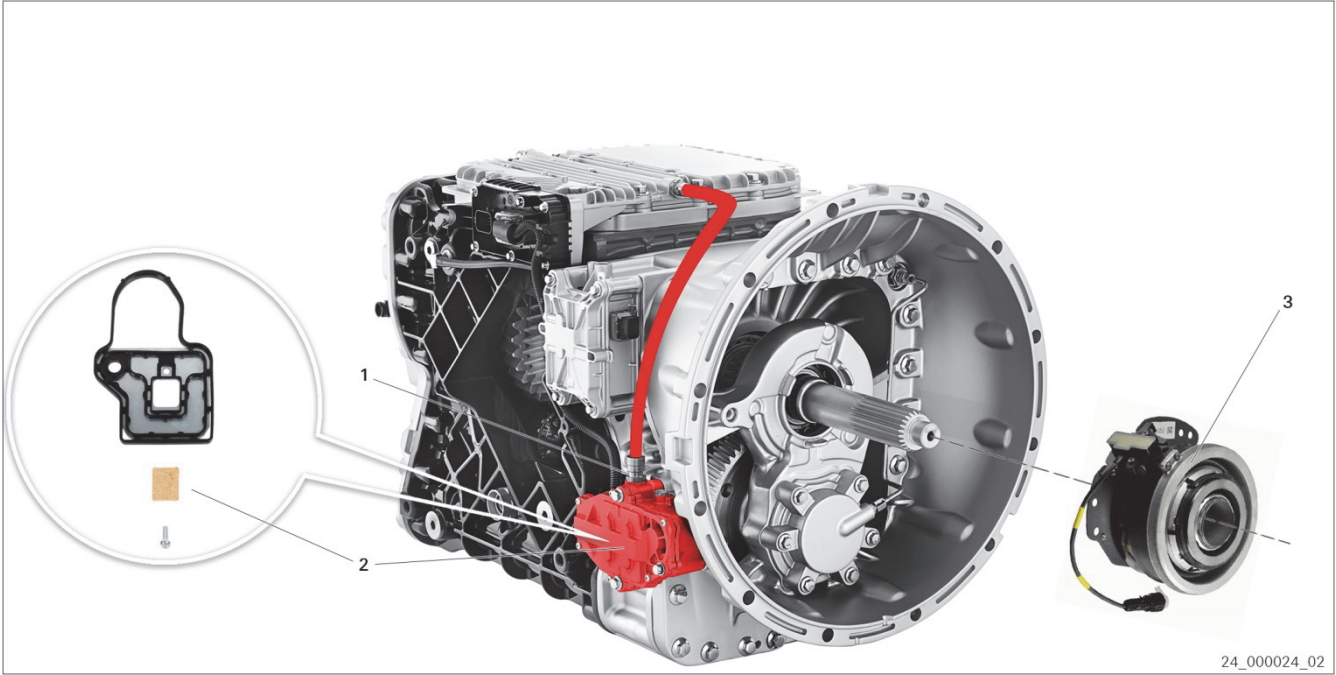
Şekil 1: Örnek

- 1 Kaba hava filtresi
2 Hassas hava filtresi
3 ConAct debriyaj

ConAct debriyaj (3) rulmanının kalibre edilememesinin sebepleri şunlar olabilir:

- Aracın basınçlı hava rezervi yetersiz.
- Ayırma sisteminde hava basıncı düşük: kaba hava filtresi (1) veya hassas hava filtresi (2) tıkanı.
- Araç yazılımı: Sürüm güncel değil.

Araç üreticisinden bağımsız olarak ConAct debriyaj (3) rulmanı montaj sonrasında uygun diyagnoz cihazıyla kalibre edilmelidir (örneğin TEXA diyagnoz cihazları:

Araç üreticisinin bilgilerini dikkate alın.

ConAct debriyaj (3) rulmanı montaj sonrası kalibre edilmediğinde aşağıda belirtilen hatalar görülebilir:

- Ekranda hata mesajı.
- Kalkışta debriyaj atlıyor.
- Aracın yük altında manevrası zorlaşıyor.
