## UTALÁS:

Szilárd kapcsolódású kioldós tengelykapcsolóknál optimalizáltuk a kioldógyűrűt és a tányérrugót. Ezáltal elkerüljük a lehetséges szállítási károkat és kezelési hibákat.

**Érintett alkatrészszámok: 3483 ... .., valamint 3488 ... ..**

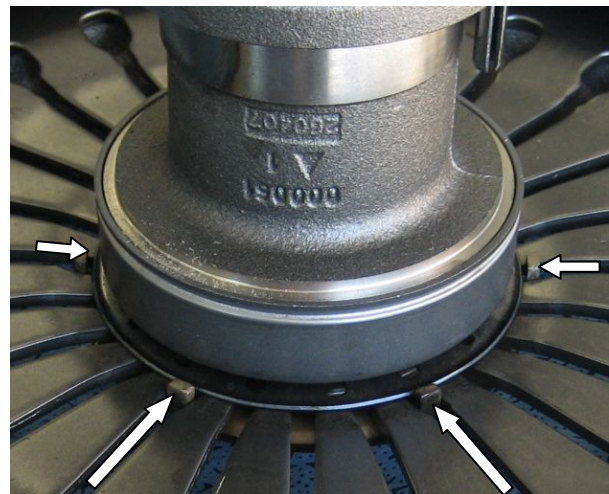
3. ábra: A rögzítő fülek oldalnézete (az összesen hat darabból csak négy látható!)
