Uvanlige lyder når motoren starter, under kjøring eller når motoren stanser settes ofte i forbindelse med en mulig defekt i det todelt svinghjulet.

Faktisk forårsakes lydene av feilkilder i periferien til det todelt svinghjulet.

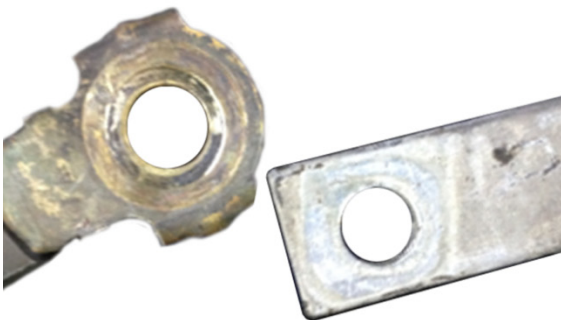
Et høyt spenningsfall når motoren starter, kan føre til at elektroniske komponenter svikter og at det genereres innføringer i feilminnet.

- Batteri ikke tilstrekkelig ladet, skadet eller defekt.
- Høye overgangsmotstander på de elektriske koblingene i strømkretsen til starter og generator.
- Starter skadet eller defekt. Kollektor tilsmurt på grunn av for lavt strømopptak.

Fig. 1: Jordforbindelse før rengjøringen: Kontakt dårlig

- Kontroller batteriets tilstand. Lad opp eller skift ut batteriet om nødvendig.
- Kontroller elektriske forbindelser mellom batteri, starter, generator og karosseri. Rengjør elektriske forbindelser om nødvendig (f. eks. ZF spesialverktøy 4200 080 590) eller skift dem ut.
- Trekk til elektriske koblinger med tiltrekningsmomentet foreskrevet av kjøretøyprodusenten, og beskytt dem mot korrosjon.
- Kontroller starterens tilstand. Reparer eller erstatt starteren om nødvendig.

Rengjøring av de elektriske forbindelsene i strømkretsen til starter og generator minimerer spennings tapet og forbedrer strømopptaket til starteren. Etter et par startprosesser brennes starterens tilsmurte kollektor ren igjen. Turtallet for start av motoren oppnår igjen den verdien kjøretøyprodusenten har fastlagt (~ 300 o/min).

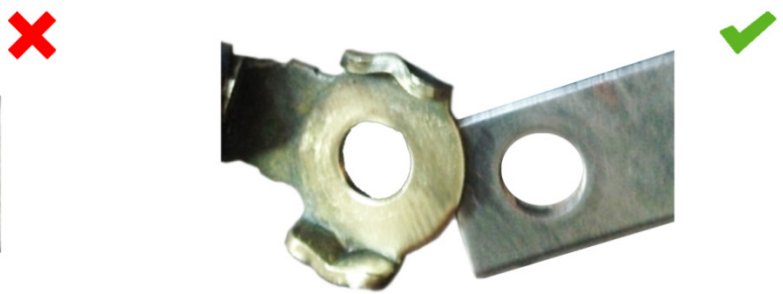
Fig. 2: Jordforbindelse etter rengjøringen: Kontakt god

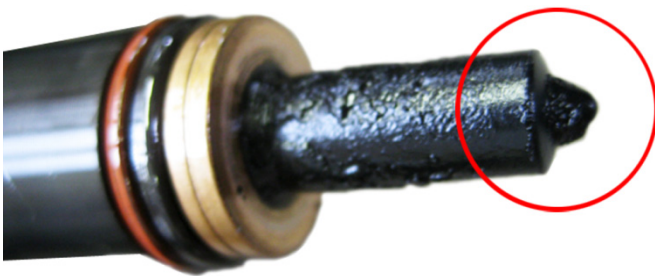
- Ottomotorer: Feil i blandingsberedningen, i tenningsystemet, osv.
- Dieselmotorer: Forkoksede innsprøytningsselementer, feil i innsprøytningsystemet, osv.
- Kjøring langt under normalt turtall.

Fig. 3: Pumpe-dyse element forkokset

- Reparer innsprøytningsystemet.
- Reparer tenningsystemet.
- Kontroller programvarestatus og oppdater om nødvendig (motorkontrollenhet).
- Kjør kjøretøyet i henhold til kjøretøyproduzentens driftsveiledning.

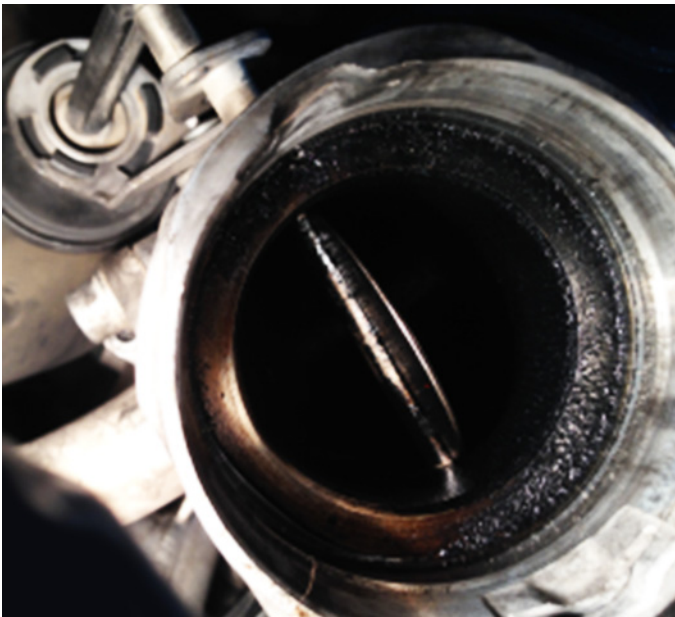
- Vakuumsforsyning for stengespjeldet ikke tilstrekkelig.
- Stengespjeld mekanisk blokkert.
- Avgassreguleringsventilen (AGR-ventil) sitter fast eller er forkokset.

Fig. 4: Spjeld til avgassresirkuleringsventilen (AGR-ventil) forkokset

Av konstruksjonsgrunner fører utilstrekkelig forhindring av lufttilførselen når motoren slås av, til at fjærene i det todelte svinghjulet komprimeres ytterligere. Dette forårsaker vibrasjoner når motoren slås av, og dermed støy i drivlinjen.

- Kontroller vakuumsystem og reparer om nødvendig.
- Kontroller at mekaniske komponenter går fritt og fungerer korrekt, skift dem ut om nødvendig.

Kontroller elektriske stengespjeld og AGR-ventiler med et egnet diagnoseapparat.
