Zgomotele neobișnuite la pornirea motorului, în timpul mersului sau la oprirea motorului sunt considerate frecvent ca fiind o defecțiune a volantei cu masă dublă (VMD). În realitate, zgomotele sunt provocate de sursele de defecțiune din periferia VMD. Dacă se montează o nouă VMD (frecare interioară mai redusă), se poate întâmpla ca zgomotele de la periferie să se audă mai tare.

Zgomote la pornirea motorului

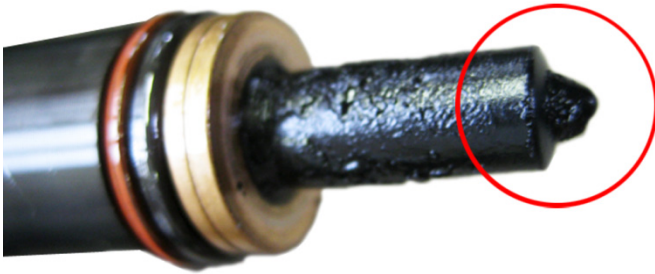
- Motoare Otto: defecțiuni în prepararea amestecului, în sistemul de aprindere etc.
- Motoare diesel: depuneri de calamină pe elementele de injectare, erori în sistemul de injecție etc.
- Stil de condus cu turații prea scăzute.

Fig. 3: Elementul duză pompă este acoperit cu calamină

- Repararea sistemului de injecție.
- Repararea sistemului de aprindere.
- Verificați versiunea software-ului și eventual actualizați-l (dispozitivul de comandă a motorului).
- Conduceți autovehiculul conform instrucțiunilor de utilizare ale producătorului autovehiculului.
