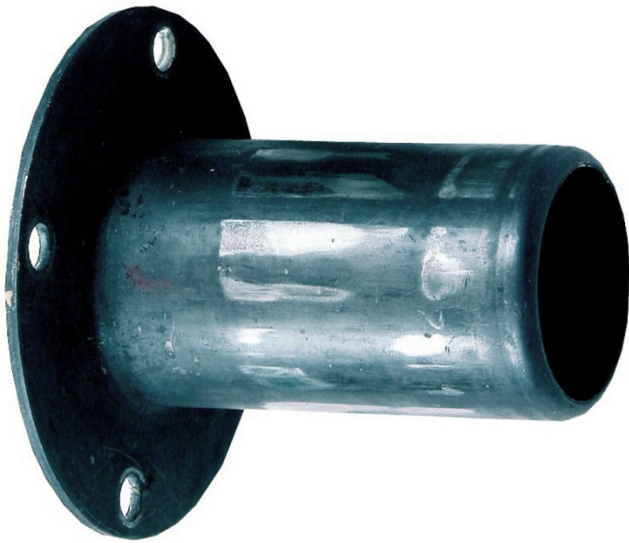
Fig. 1: utslitet styrrör

På ett utslitet styrrör (fig. 1). rör sig urkopplingslagret ryckigt eller fastnar.

Byt därför **alltid** ut ett utslitet styrrör.

Kontrollera att urkopplingslagret är lättroligt på styrröret.

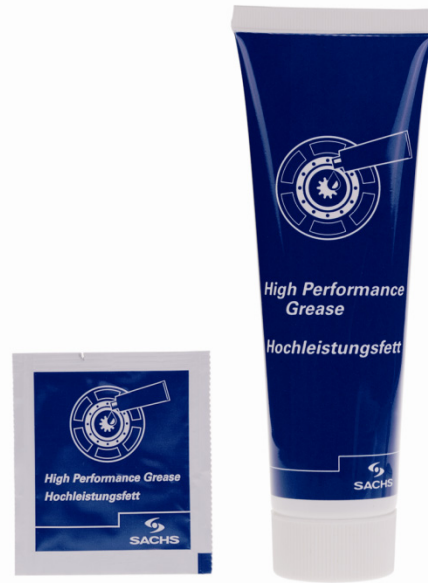
Fig. 2: fettkudde och tub SACHS högeffektsfett

Alla kopplingsatser från Sachs levereras med en fettkudde med speciellt högeffektsfett. Mängden räcker till 1 smörjning av navprofilerna och, vid behov, även till infettning av styrröret.

SACHS högeffektsfett, 1 g fettkudde (art-nr 4200 080 060)

SACHS högeffektsfett, 80 g tub (art-nr 4200 080 050)
