#### Motor çalıştırıldığında çıkan sesler

## Sürüş esnasında çıkan sesler

## Motor durdurulduğunda çıkan sesler

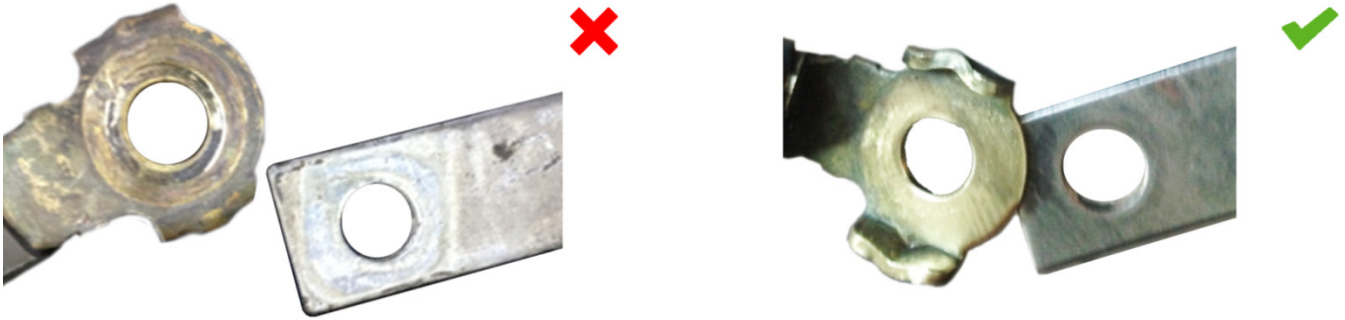
- Akü yeterli doldurulmamış, hasarlı veya arızalıdır.
- Marş motorunun ve alternatörün güç devresindeki elektrik bağlantılarında yüksek temas direnci.
- Marş motoru hasarlı ya da arızalıdır. Kollektör, yetersiz akım çekmesi nedeni ile ark yaparak kurumlanmıştır.

Resim 1: Temizlikten önce topraklama bağlantısı: Kontak zayıf    Resim 2: Temizlikten sonra topraklama bağlantısı: Kontak iyi

- Akünün durumunu kontrol edin. Gerekirse aküyü doldurun ya da değiştirin.
- Akü, marş motoru, alternatör ve karoser arasındaki elektrik bağlantılarını kontrol edin. Gerekirse elektrik bağlantılarını temizleyin (ZF özel aleti 4200 080 590) ya da yenileyin.
- Elektrik bağlantılarını araç üreticisi tarafından belirlenen sıkma momentiyle bağlayın ve korozyona karşı koruma sağlayın.
- Marş motorunun durumunu kontrol edin. Gerekirse marş motorunu onarın ya da değiştirin.

Marş motorunun ve alternatörün güç devresindeki elektrik bağlantılarının temizliği gerilim kaybını azaltır ve marş motoruna giren gücü artırır. Marş motorunun kirlenen kollektörü birkaç devreye almadan sonra kendini temizler. Marş motorunun devir sayısı araç üreticisi tarafından belirlenen değere tekrar ulaşır (**~ 300 dev/dak**).

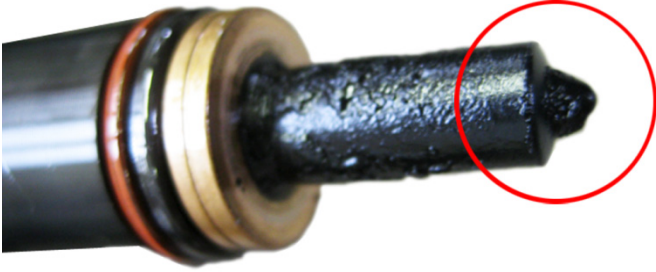
- Benzinli motorlar: Karışım hazırlanmasında veya ateşleme sisteminde arıza.
- Dizel motorlar: Enjektör memelerinde kurumlanma, enjeksiyon sisteminde arıza.
- Aşırı düşük devirli sürüş.

Resim 3: Enjektör memesi kurumlanmış

- Enjektör sistemine bakım yaptırın.
- Ateşleme sistemine bakım yapın.
- Yazılım sürümünü kontrol edin ve gerekirse güncelleyin (motor kumanda cihazı).
- Aracı, araç üreticisi tarafından hazırlanan kullanım kılavuzuna uygun kullanın.

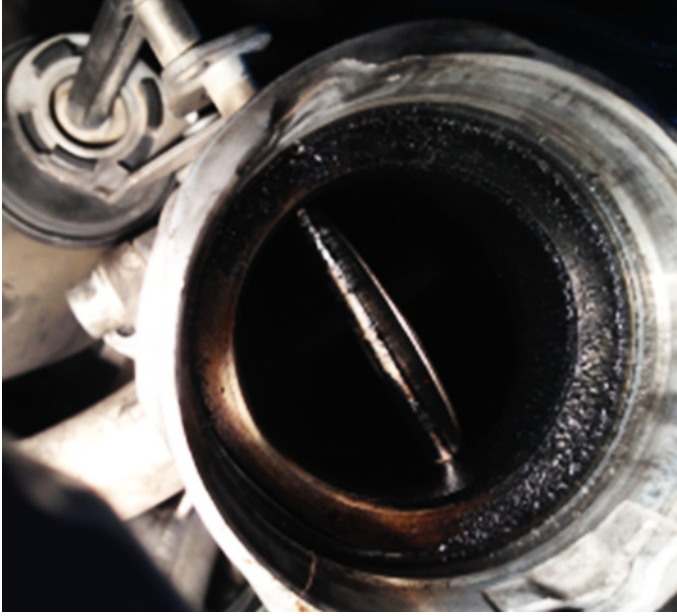
- Stop klapesi vakum beslemesi kaynağı yetersizdir.
- Stop klapesi mekanik olarak sıkışmıştır.
- Egzoz Gazı Resirkülasyon Valfi (EGR valfi) arızalı veya kurumlanmıştır.

Resim 4: Egzoz Gazı Resirkülasyon valfi (EGR valfi) kurumlanmış

Motor durdurulduğunda hava girişindeki yetersiz kısılma ÇKV'nın yaylarının istenmeyen basınç altında kalmasına yol açar. Bu durum motor durdurulduğunda vibrasyonlara yol açar ve bunun sonucunda aktarma organlarında sesler meydana gelir.

- Vakum sistemini kontrol edin ve gerekirse onarım yapın.
- Mekanik parçaları hareket kolaylığı ve işlevsellik yönünden kontrol edin ve gerekirse değiştirin.

Elektrikli stop mekanizmalarını ve EGR valfini arıza teşhis cihazıyla kontrol edin.
