### Mögliche Gründe für Verspannung und Biegebelastung des Stoßdämpfers

#### Korrekte Montage von Stoßdämpfern in Konstruktionslage

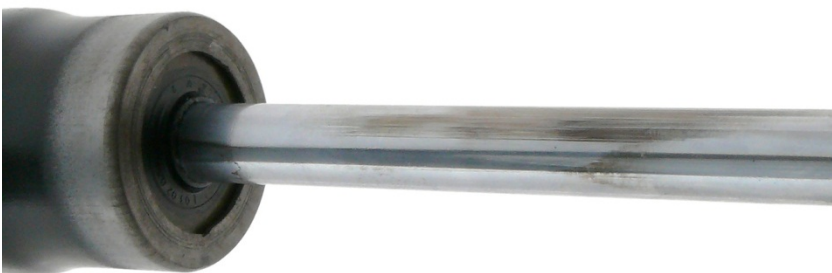
Abb. 2: Chromschicht der Kolbenstange durch verspannten Einbau einseitig abgenutzt

Falsche Montage führt zu vorzeitigem Ausfall von Stoßdämpfern. Die Stoßdämpfer können undicht werden, ein schlechteres Ansprechverhalten haben und Geräusche verursachen.

1. Fahrzeug auf Unfallschäden und sonstige Schäden prüfen.
2. Stoßdämpfer bei angehobenem Fahrzeug einsetzen und **handfest** anschrauben.
3. Fahrzeug absenken, so dass es auf den Rädern steht (Konstruktionslage).
4. Schrauben mit dem vom Fahrzeughersteller vorgeschriebenen Anzugsmoment anziehen.

Stoßdämpfer in der vom Fahrzeughersteller vorgegebenen Konstruktionslage des Fahrzeugs mit dem vorgeschriebenen Anzugsmoment befestigen.
