BMW E30 / E36 / E46 / Z1 / Z3

Til.nro 802 003 / 802 383

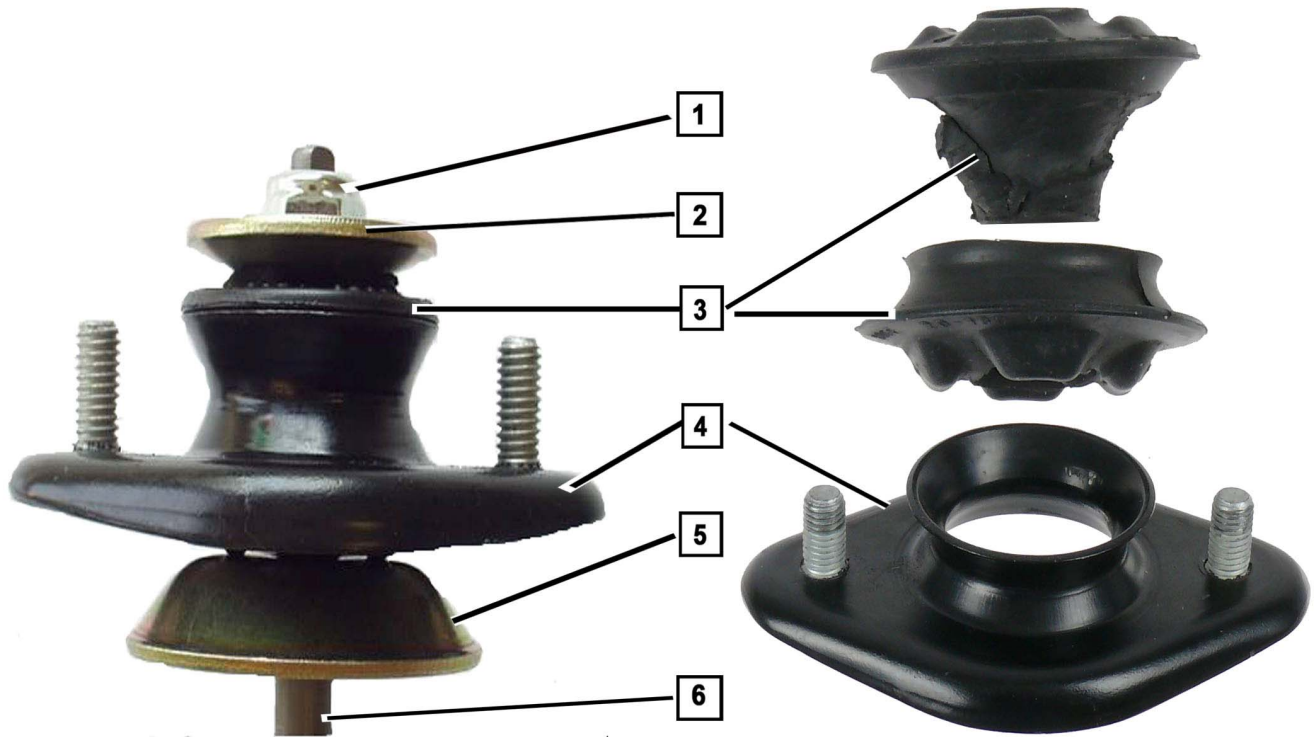
Kuva 1: ehjä joustintuen tukilaakeri kiinnitysosineen

Kuva 2: rikkoutunut joustintuen tukilaakeri

- 1** Männänvarren mutteri
- 2** Pieni lautaslevy
- 3** Joustintuen tukilaakerin kumielementti

- 4** Joustintuen tukilaakerin metallirunko
- 5** Suuri lautaslevy
- 6** Männänvarsi

Joustintuen virheellisen kokoamisen mahdollisia seurauksia:

- Kumielementti (3) repeytyy irti metallirungosta (4) ja siten rikkoutuu (kuva 2)
- Kyseisen kulman iskunvaimennin ei toimi.
- Merkittävästi kovempi melu taka-akselilta.

Asenna osat ilmoitetussa järjestyksessä: kuva 1 (1 - 6)

Noudata asennusjärjestystä joustintuen tukilaakerin vaurioitumisen estämiseksi.
Kiinnitä joustintuki ilmoitettuun kiristysmomenttiin.
