BMW E30 / E36 / E46 / Z1 / Z3

N° art. 802 003 / 802 383

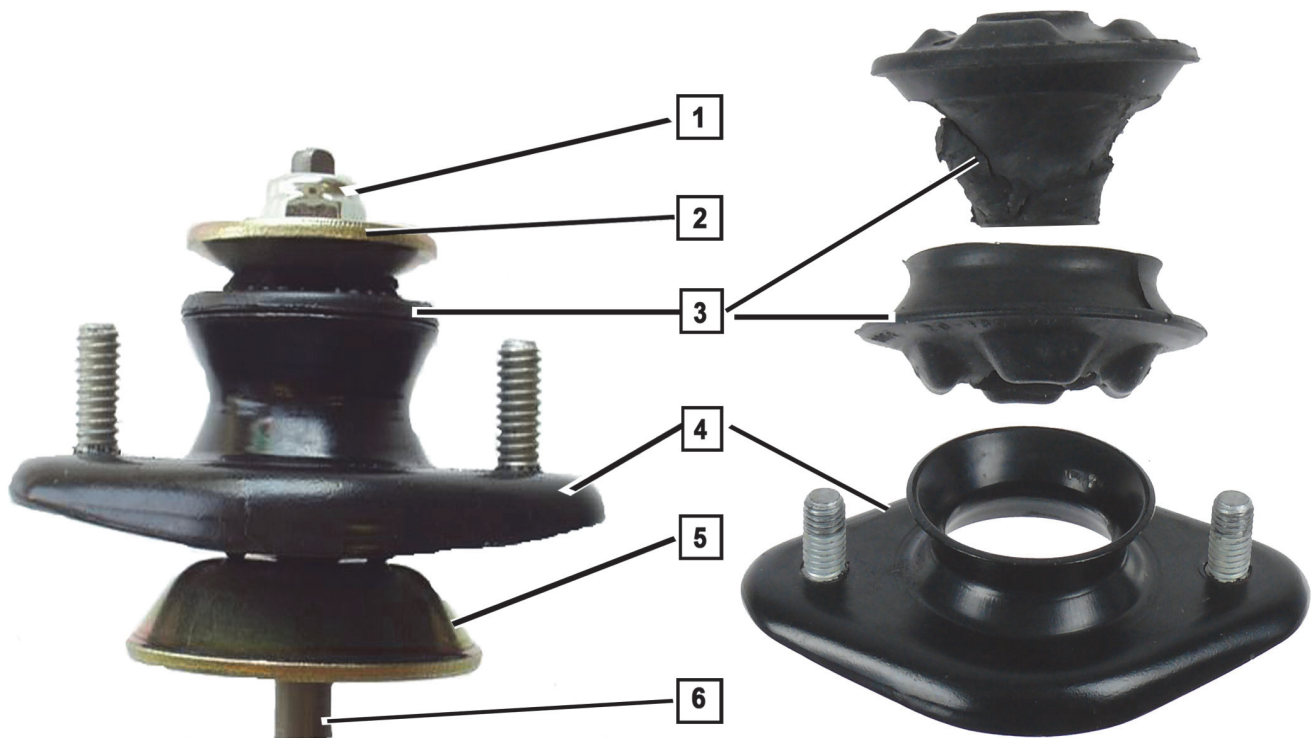
Fig. 1: Palier de jambe de force intact avec accessoires

Fig. 2 : Palier de jambe de force détruit

| <p><b>1</b> Écrou Tige de piston</p> <p><b>2</b> Petit disque</p> <p><b>3</b> Élément en caoutchouc Support de jambe de force</p> | <p><b>4</b> Élément métallique Support de jambe de force</p> <p><b>5</b> Grand disque</p> <p><b>6</b> Tige de piston</p> |

- L'élément en caoutchouc (3) est arraché de l'élément métallique (4) et est détruit par conséquent (fig.2)
- L'amortisseur concerné est donc sans effet.
- Bruit bien audible sur l'axe arrière.

Montez les accessoires dans l'ordre indiqué: fig. 1 (1 - 6)

Respectez l'ordre de montage afin d'éviter tout endommagement du support de jambe de force.

Fixez la jambe de force en appliquant le couple de serrage prescrit.
