Ford Fiesta IV

Εικ. 1: Στερέωση του καλωδίου ABS με δεματικό καλωδίων (3)

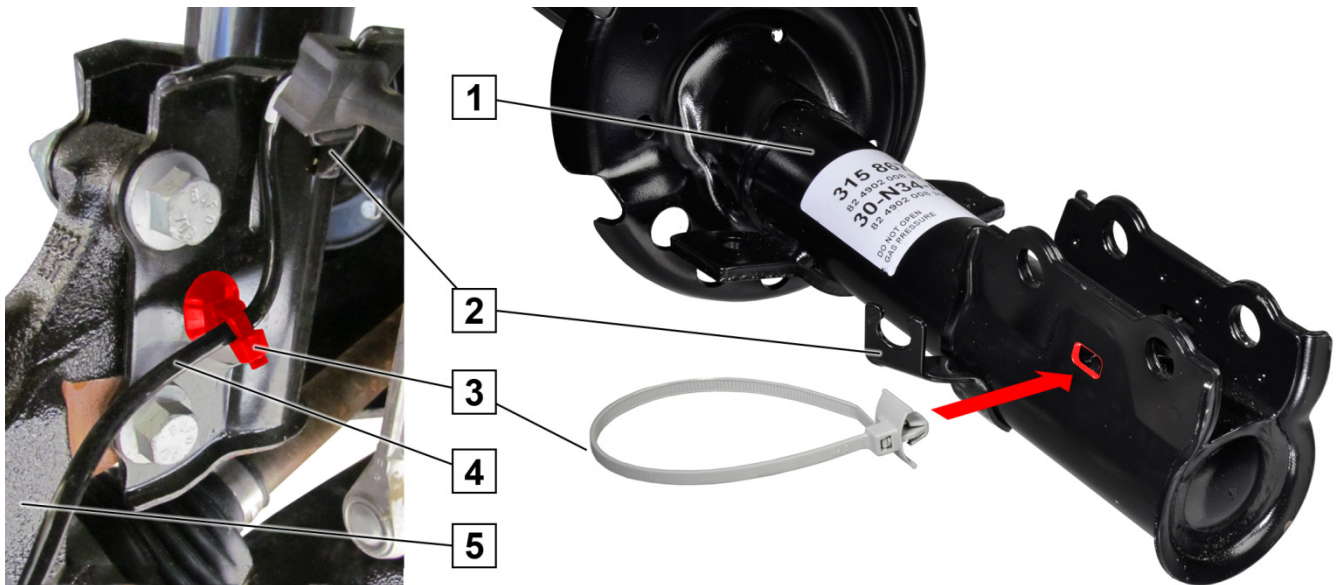
| 1 | Γόνατο ανάρτησης | 2 | Βάση στήριξης για καλώδιο ABS |
| 3 | Δεματικό καλωδίων, Ford Κωδ. πρ. 1809824 | 4 | Καλώδιο ABS |
| 5 | Φορέας τροχού | | |

Τα καλώδια ABS που έχουν στερεωθεί λανθασμένα μπορούν να υποστούν ζημιά και να προκαλέσουν βλάβη στο ABS.

- ⇒ Αντικαθιστάτε πάντα το δεματικό καλωδίων (3, Ford Κωδ. πρ. 1809824) κατά την τοποθέτηση του γονάτου ανάρτησης (1).
- ⇒ Στερεώστε το καλώδιο ABS (4) με δεματικό καλωδίων (3) στο γόνατο ανάρτησης (1).

Αφαίρεση του γονάτου ανάρτησης: Η υποδοχή για τη στερέωση του δεματικού καλωδίων (3) είναι κυκλική ή ορθογωνική.
Τοποθέτηση του νέου γονάτου ανάρτησης (1): Η υποδοχή για τη στερέωση του δεματικού καλωδίων (3) είναι κυκλική ή ορθογωνική.
