Mogući uzroci ugradnje pod naponom i opterećenja savijanjem amortizera

**Ispravna montaža amortizera u konstrukcionoj poziciji**

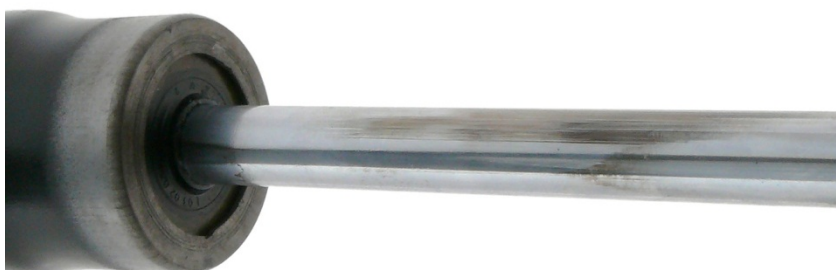
Sl. 2: Sloj hroma na klipu amortizera jednostrano istrošeno usled ugradnje pod naponom

- Greška kod montaže: Amortizer je ugrađen pod naponom, tj. nije učvršćen u konstrukcionoj poziciji.
- Tačke pričvršćivanja amortizera nisu u liniji.

Neispravna montaža prouzrokuje prerano uništenje amortizera. Amortizeri mogu da cure, reaguju lošim tehničkim ponašanjem i prouzrokuju buku.

1. Proverite da li na vozilu postoje oštećenja usled saobraćajne nezgode ili neka druga oštećenja.
2. Montirajte amortizere dok je vozilo podignuto i pritegnite ih **silom ruke**.
3. Spustite vozilo tako da stoji na točkovima (konstrukciona pozicija).
4. Pritegnite šrafove zateznim momentom propisanim od strane proizvođača vozila.

Pričvrstite amortizere propisanim zateznim momentom u konstrukcionoj poziciji vozila određenoj od strane proizvođača vozila.

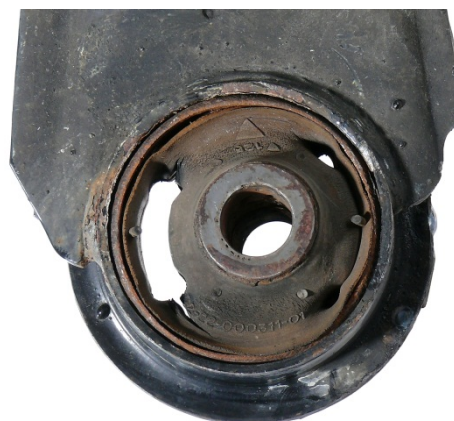
Sl. 3: Gumeno-metalni ležaj neispravan

- Zazor zgloba je prevelik / gumeno-metalni ležaj je neispravan (sl. 3)
- Krivo podešena geometrija osovine
- Vozilo je oštećeno u saobraćajnoj nezgodi ili šteta od nezgode nije stručno popravljena

Zavisno od konstrukcije osovine, potrebno je izmeriti vozni trap vozila nakon ugradnje amortizera. Poštujte uputstva proizvođača vozila.
