### **A lengéscsillapító feszítő és hajlító igénybevételének lehetséges okai**

**A lengéscsillapítók helyes beszerelése terheletlen helyzetben**

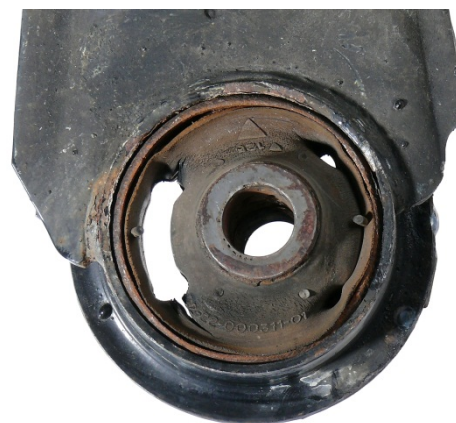
3. ábra: Szilentblokk sérült

- A játék túl nagy / a szilentblokk sérült (3. ábra)
- Hibásan beállított tengelygeometria
- A jármű balesetben megsérült, vagy a baleseti károkat nem szakszerűen állították helyre

1. Ellenőrizze a járművet, hogy láthatók-e azon baleseti vagy egyéb károk.
2. Helyezze be a lengéscsillapítót a jármű megemelt állapotában, és csavarozza fel **kézzel meghúzva**.
3. Engedje le a járművet, hogy a kerekein álljon (terheletlen / konstrukciós helyzet).
4. Húzza meg a csavarokat a járműgyártó által előírt meghúzási nyomatékkal.
