Scania

La molla pneumatica 557 001 è stata sostituita dalla molla pneumatica 310 619.  
Il design del cappuccio superiore è stato modificato (fig. 1, fig. 2).

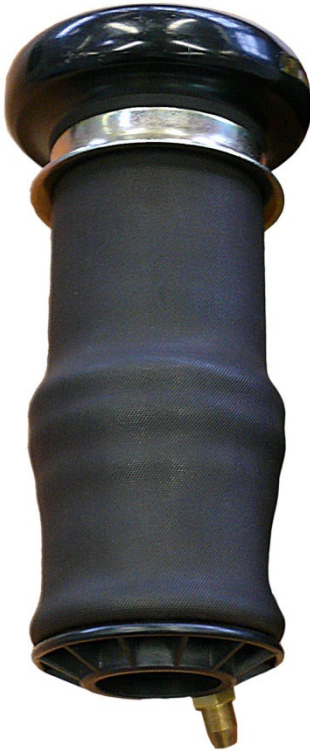
Fig. 1: molla pneumatica sostituita 557 001

La sostituzione delle molle pneumatiche è possibile **senza** modificazioni.

Le molle pneumatiche possono essere montate solamente con ammortizzatori per cabine di guida SACHS o BOGE.

**Non** è possibile utilizzarle in combinazione con ammortizzatori per cabine di guida di altri costruttori.

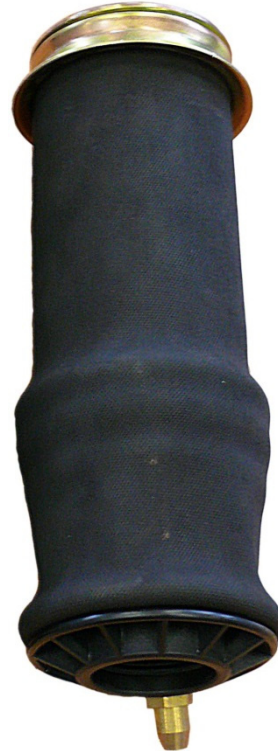
Fig. 2: molla pneumatica in uso 310 619
