STEYR Landmaschine bouwreeks 80

Illustr. 1: Aftakaskoppeling scheidt niet – veroorzaakt geluiden

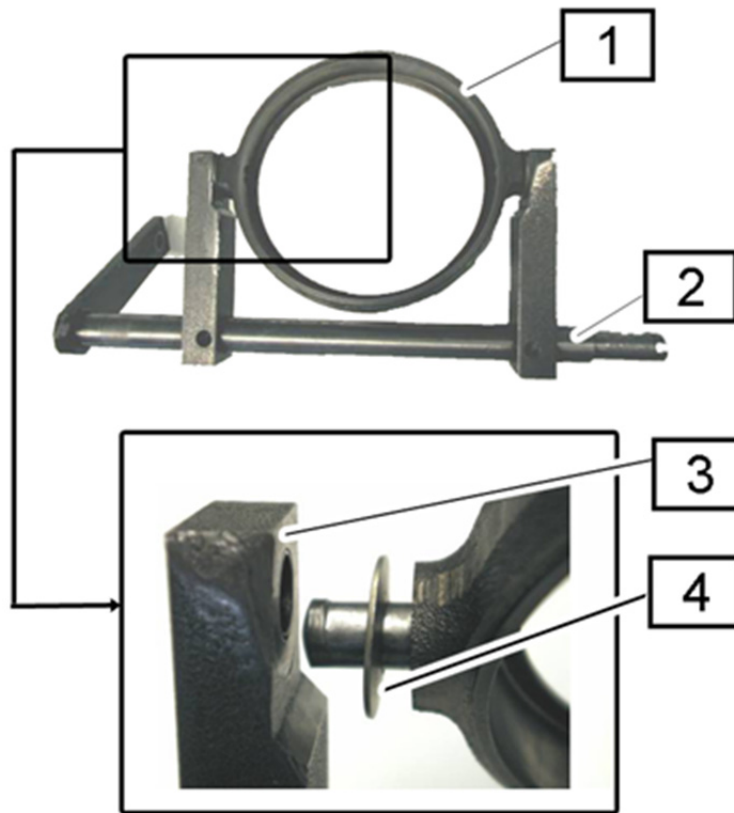
| 1 | Ontkoppelingshouder | 3 | Hendel incl. bus |
| 2 | Verbindingsas | 4 | Veerschijf |

Sterke slijtage aan lagers, bussen, hendels en assen leidt tot schuine stand en het kantelen van de ontkoppelaar van de aftakaskoppeling. Het ongelijkmatig omhoog komen van de aandrukplaat leidt tot geluiden, scheidingsproblemen en in het extreme geval tot de breuk van de ontkoppelingshouder (1). Aan de koppeling en in de koppelingsomgeving kan hierdoor gevolgschade ontstaan.

Kantelt de ontkoppelaar bij het bedienen van de ontkoppelingshefboom vanzelf, dan is er sprake van slijtage. Vervang in dit geval minstens de volgende delen:

Controleer bij iedere koppelingswissel het complete ontkoppelingssysteem op functie, soepele loop en slijtage.

- Ontkoppelingshouder (1)
- Verbindingsas met vork en spanstift (2)
- Hefboom incl. bussen (3)
- Veerschijf (4) normdeel

Controleer in elk geval ook alle andere componenten van de koppelingsbediening en vervang versleten of defecte delen!
